# WIADOMOŚCI KONSERWATORSKIE

JOURNAL OF HERITAGE CONSERVATION

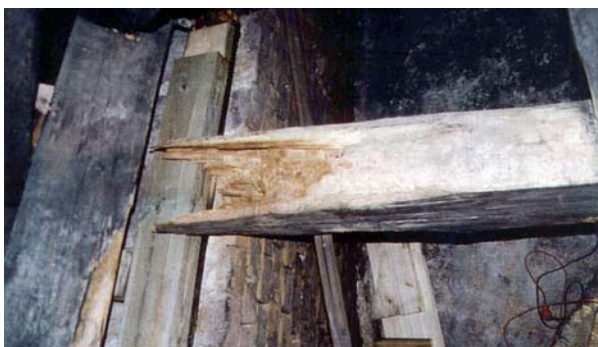
Ryc. 19. Przykład uszkodzenia końcówki belki stropowej przez grzyb domowy  
Fig. 19. Example of damage to a floor beam tip due to house fungus

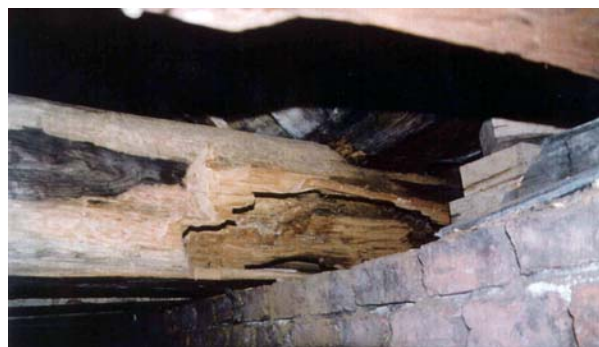
Ryc. 20. Przykład uszkodzenia końcówki belki stropowej przez grzyb domowy  
Fig. 20. Example of damage to a floor beam tip due to house fungus

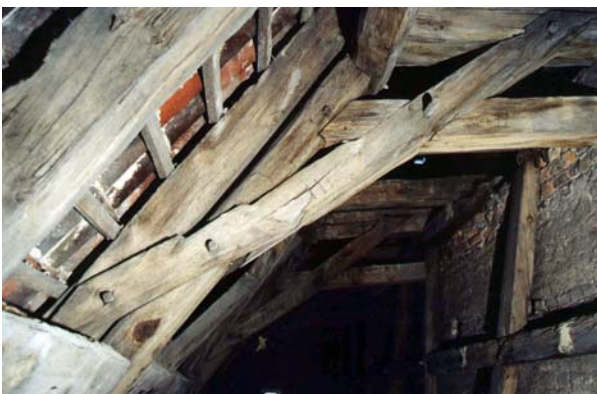
Ryc. 24. Złamany zastrzał w nawie bocznej

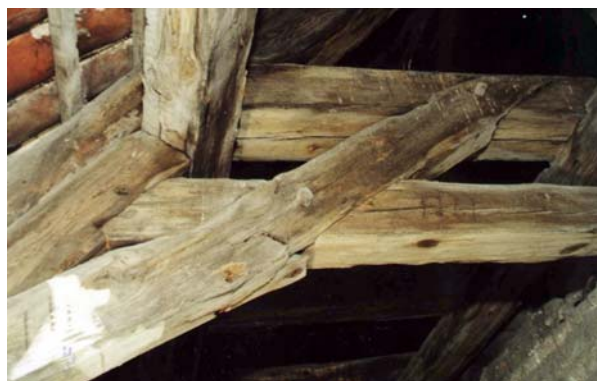
Ryc. 25. Złamany zastrzał w nawie bocznej
