# WIADOMOŚCI KONSERWATORSKIE

PISMO STOWARZYSZENIA KONSERWATORÓW ZABYTKÓW  
CONSERVATION NEWS - JOURNAL OF THE ASSOCIATION OF MONUMENT CONSERVATORS

Rewaloryzacja zamku w Dzikowie

Restoration of the castle in Dzikow

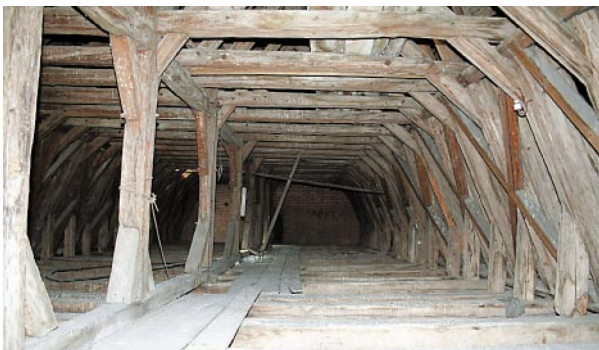
Ryc. 2. Widok ogólny konstrukcji dachu nad prezbiterium. Po bokach słupy (stolce) leżące, środkiem słupy posadowione na podciągu podłużnym leżącym na tramach  
Fig. 2. General view of the roof construction over the presbytery. On the sides reclining posts, in the centre posts resting on a binding joist lying on chords

Rafter framing is 4-storey high and consists of posts supported on chords, which in turn rest on walls (fig. 2). Collar beams can be found on three levels (fig. 3, fig. 4). Every third roof truss is the main roof truss. Elements are joined using carpentry fastenings with the use of wooden pegs.

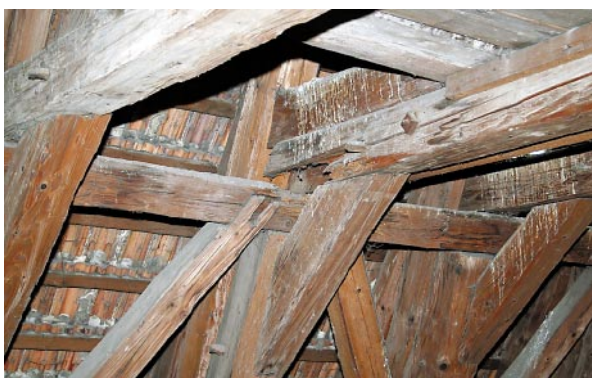
Ryc. 5. Jętka wzmocniona jednostronną nakładką drewnianą łączoną za pomocą śrub. Przekrój jętki w połączeniu całkowicie zniszczony przez grzyby  
Fig. 5. Collar beam strengthened with a one-side wooden cover plates fixed with bolts. Cross section of the collar beam in the joint completely destroyed by fungi

Numerous elements of rafter framing were cracked lengthwise, and some diagonally; moreover, some elements were seriously bent. In dovetail joints there was backlash between elements, numerous wooden pegs were missing, and some elements had slipped out of their sockets. Moreover in dovetail joints several tenons were damaged by fungi or insects – common house borers. Some collar beams in joints were practically destroyed by fungi, there were deep cavities in wood, or the joint section had been completely destroyed (fig. 5).

Damaged collar beams were partially reinforced with one- or double-side wooden cover plates fixed with bolts (fig. 5). In case of the few rafters, the lower section was replaced, a too short lap joint was used in the place where it was resting on the purlin, and no combining elements were used (fig. 6).

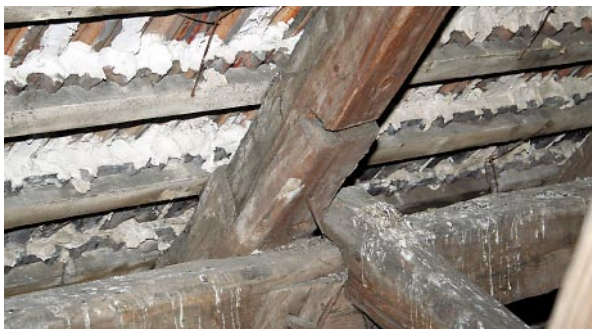
Ryc. 6. Niewłaściwe połączenie w miejscu sztukowania krokwi na płatwi  
Fig. 6. Incorrect joining in the place where rafter was lengthened on the purlin

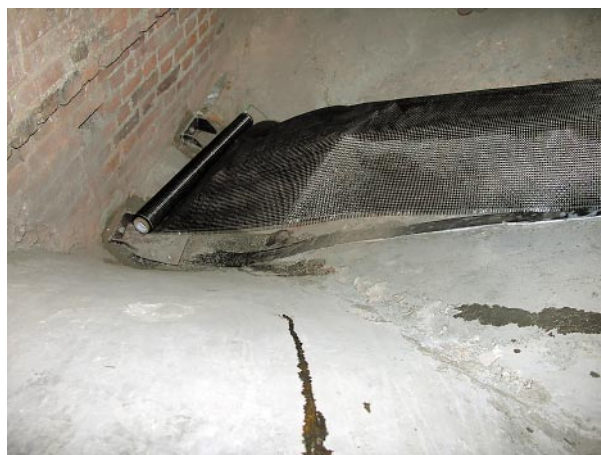
Ryc. 16. Instalacja taśm CFRP oraz siatek FRCM na żebrze sklepienia  
Fig. 16. Installation of CFRP tapes and FRCM meshes of the vault rib

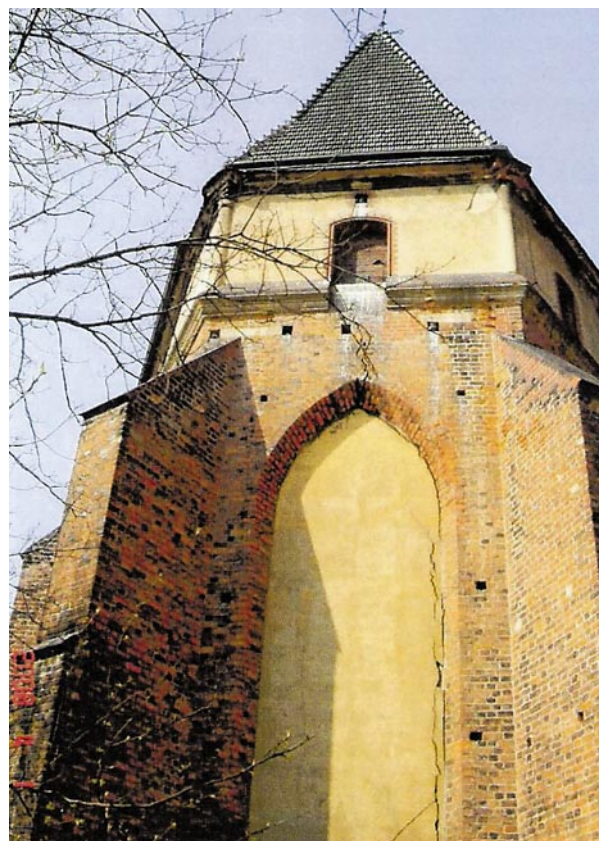
Ryc. 17. Ściana wschodnia prezbiterium – górna i środkowa partia ściany. Pionowe pęknięcie biegnące przez całą wysokość ściany. Pęknięcie wydziela blendę otworu okiennego  
Fig. 17. East wall of the presbytery – upper and middle part of the wall. A vertical crack running the whole height of the wall. The crack highlights the blind window opening

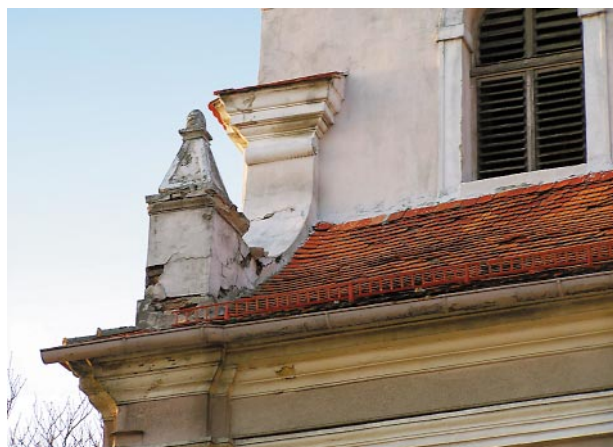
Ryc. 5, 6. Uszkodzenia murowanych elementów attyk oraz ścian  
 Fig. 5, 6. Damage to masonry elements of attics and walls

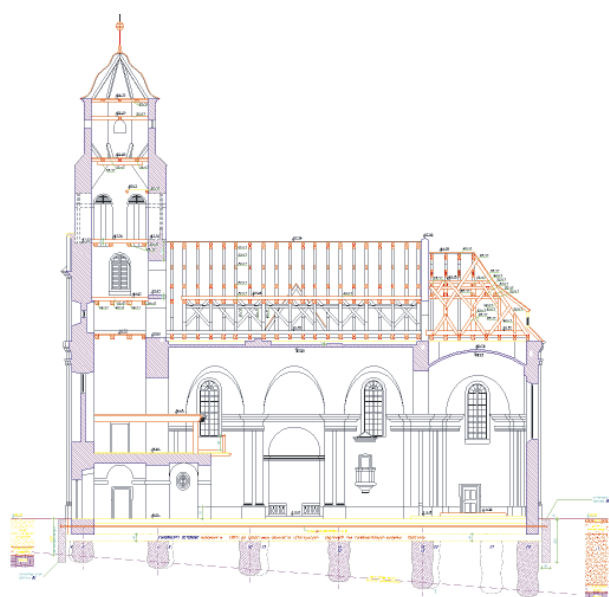
Ryc. 11, 12. Propozycja wzmocnienia skarpy oraz fundamentów kościoła  
 Fig. 11, 12. Proposal of strengthening the escarpment and the church foundations

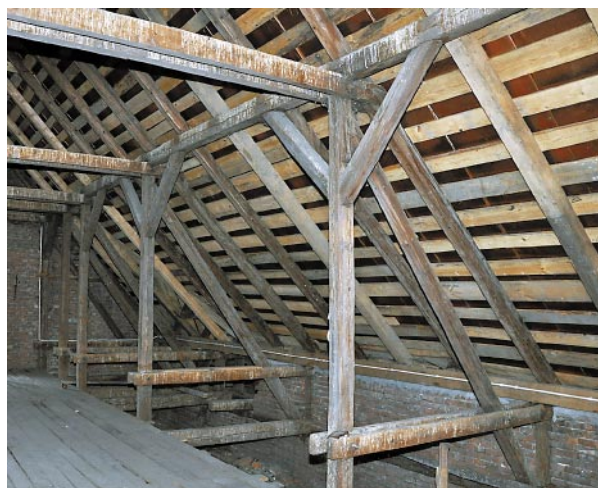
Ryc. 4. Fragment więźby dachowej  
Fig. 4. A part of the rafter framing

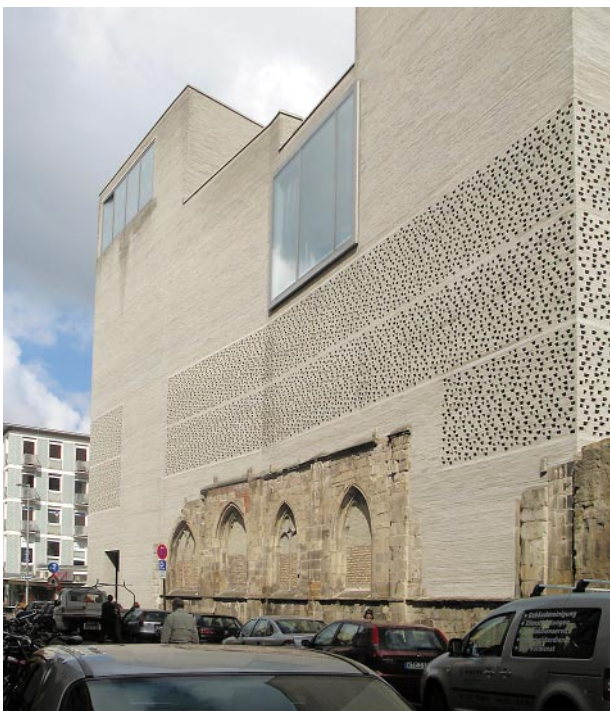
Ryc. 3. Elewacja południowa muzeum z zachowanymi szczątkami ruin gotyckiego kościoła  
Fig. 3. South elevation of the museum with the preserved fragments of the Gothic church ruins

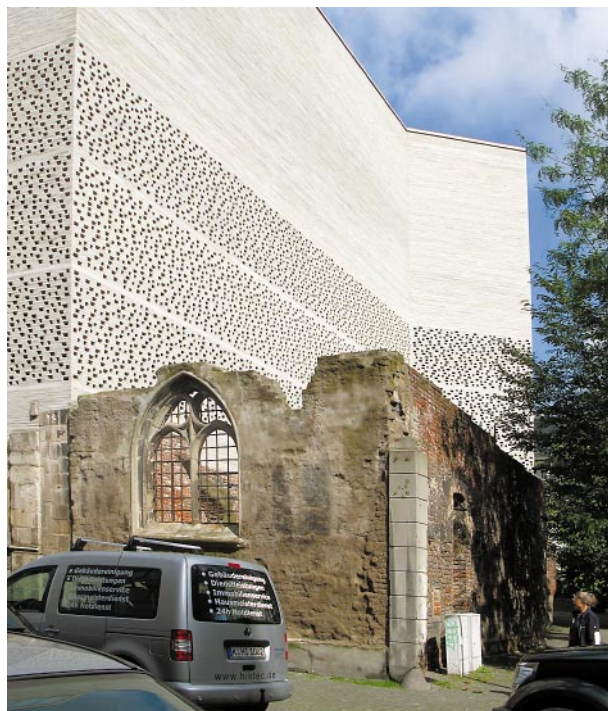
Ryc. 4. Pozostawiony fragment gotyckiej ściany zakrystii od strony południowo-wschodniej  
Fig. 4. The preserved fragment of the Gothic sacristy wall on the south-east side

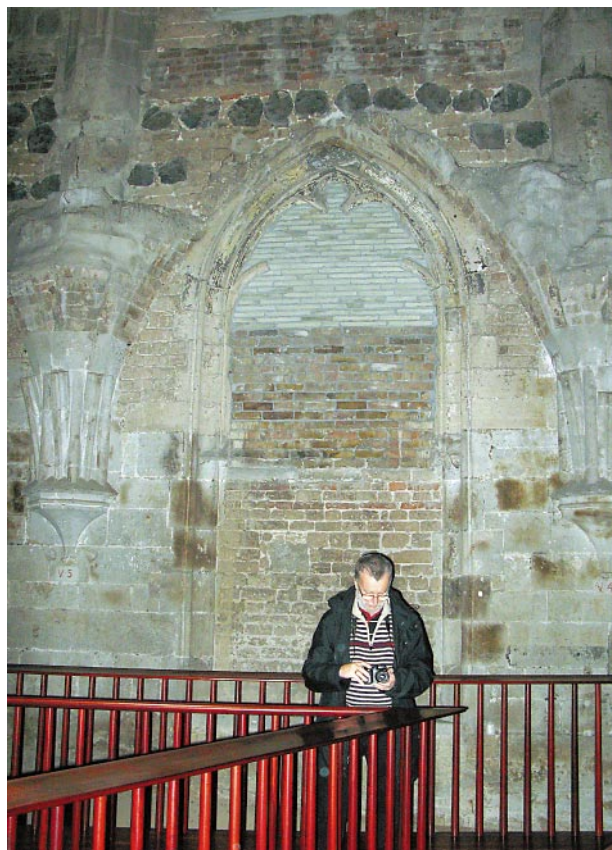
Ryc. 8. Zachowany fragment ściany wewnętrznej z gotyckiego kościoła św. Kolumby  
 Fig. 8. Preserved fragment of the inside wall from the Gothic church of St. Columba

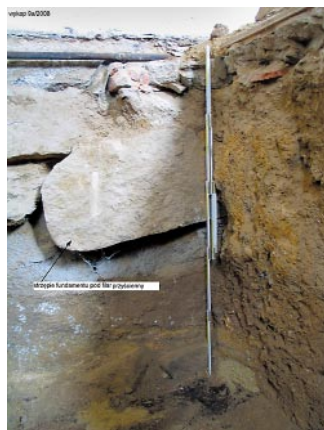
Ryc. 1. Widok na fragment zachowanego fundamentu pod filar przysięenny. Fot. K. Stala

Fig. 1. View of the fragment of the preserved foundation under the engaged column. Photo: K. Stala

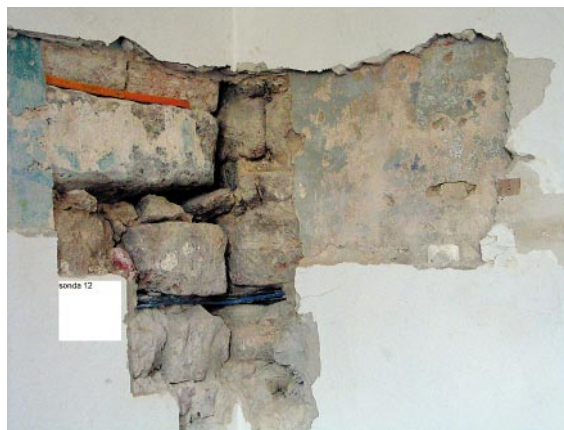
Ryc. 2. Widok na odsłonięte spod tynku lico ściany zachodniej przystawionej do muru magistralnego budowli romańskiej z wyraźną dylatacją. Fot. K. Stala

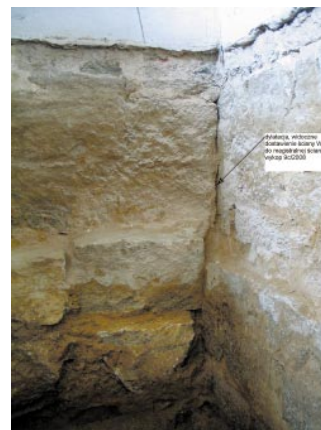
Ryc. 3. Widok na partię fundamentową ściany zachodniej. Fot. K. Stala

Fig.3. View of the foundation part of the west wall. Photo: K. Stala

Identifying the relation between the crosswise west wall (B) enclosing the present-day Knight's Room and the north wall seems particularly important for these considerations. The west wall was added to the 12<sup>th</sup>-century load-bearing wall. A distinct dilatation is visible both in the above-ground section and in the slightly set-off foundation section (fig. 2). The technique used when building the crosswise wall distinctly differed from the elegant stone block face of the load-bearing wall that can't have been plastered over, which is confirmed by precise working of the stone block surface and carefully shaped joints. The internal face of the west wall, revealed on the length of 164 cm, in its above-ground section was built from large granite blocks bonded with wide joints filled in with stone rubble and mortar. Foundation was made from fragments of stone blocks and broken stone without mortar, foundation base was lying 20-30 cm nearer the surface than the registered foundation base of the load-bearing wall (fig. 3).

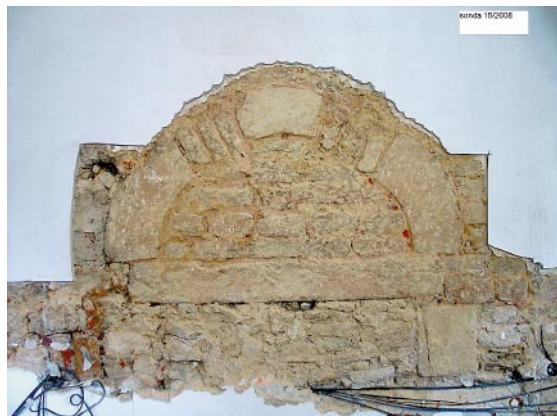
Ryc. 5. Portal północny. Fot. K. Stala

Fig. 5. North portal. Photo: K. Stala

Na szczególną uwagę zasługuje portal odsłonięty w ścianie północnej. Prostotą i surowością nawiązuje do portalu południowego. Obramienia ościeży zbudowane zostały z ciosów o dużych rozmiarach. Nad belką nadproża znajdował się łuk odciążający złożony z dwóch bocznych ciosów ciętych po łuku, nad nimi kolejno ułożono po trzy wąskie kamienie płytkowe wmontowane pionowo i zgodnie z promieniem łuku (układ na wzór rzymski), całość zamykał kolejny łukowato cięty cios pełniący funkcję klucza. Taka technika konstrukcji łuku odciążającego nie posiadana na tyle bliskich analogii, by móc ująć omawiany portal w konkretne, wąskie ramy czasowe. Sama forma portalu pozwala datować go na XII – XIII wiek. Jednak omawiany portal został wmontowany w wycięty otwór wykonany w ścianie datowanej na poł. XII wieku i posadowiony na rozebranych murze poprzecznym, zatem powstał nie wcześniej, niż po poł. XII wieku. Z kolei obróbka kamienia ciosowego skłania ku datowaniu na wiek XIII, sugerując późnoromańską metrykę portalu (?).

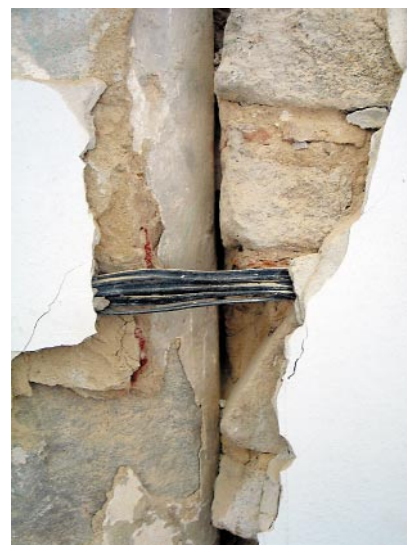
Ryc. 6. relikw wewnętrznej ościeży portalu południowego z fragmentem zachowanej polichromii. Fot. K. Stala

Fig. 6. Relic of the inside reveal of the south portal with a fragment of preserved polychrome. Photo: K. Stala

W ścianie południowej korpusu budowli romańskiej, w jej licu wewnętrznym odkuto spod tynku romański portal, będący kontynuacją widniejącego w elewacji południowej skromnego portalu z pojedynczą belką nadproża i składającymi się z kilku potężnych ciosów ościeży. Portal ten został wydatowany przez autorkę na ok. poł. XII w. na podstawie analogicznych form znanych z terenów Czech i Słowacji i określony mianem portalu świeckiego. W licu wewnętrznym na prostych ciosowych ościeżach portalu zauważono wtórne sfazowania powierzchni kamienia oraz szczątkowo zachowaną polichromię, stanowiące efekt przebudowy obiektu związanej z omawianą drugą fazą budowlaną (ryc. 6).

In the internal face of the south wall of the Romanesque main building, a Romanesque portal was uncovered under plaster, which was a continuation of the modest portal with a single lintel beam and a reveal consisting of a few huge stone blocks visible in the south elevation. That portal was dated by the author to the app. mid-12<sup>th</sup> c. on the basis of analogical forms known from the lands of Bohemia and Slovakia, and defined as the lay portal. Secondary bevelling of the stone surface and fragmentarily preserved polychrome decoration, which were effects of the object reconstruction connected with the discussed second building phase (fig. 6), were noticed on the internal face of the simple stone-block reveal of the portal.

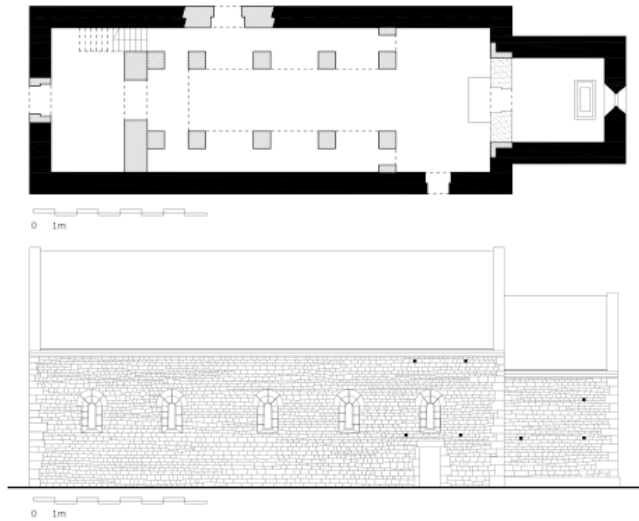
Ryc. 7. Rekonstrukcja drugiej fazy budowli romańskiej, rzut kościoła oraz elewacje południowa i wschodnia wg A. Kadłuczki i K. Stali, oprac. A. Szkiłondź.

The greatest changes were introduced within the present-day Knight's Room. They were enforced by the altered function of a lay object and adapting it to the requirements of a sacred building. For this purpose the crosswise wall (A) which divided the main building into a small hall and the square-plan dwelling quarters was demolished, in order to erect a wall moved westwards relative to the demolished wall (A), thus resulting in a room on a rectangular plan measuring 3 × 7 m (inside diameter of the walls), probably functioning as a porch and offering convenient space for the introduction of vertical traffic. On the basis of the currently available research results it is difficult to recreate the shape of the discussed western part, which might not have been lifted above the elevation of the nave building (fig. 7),

The preserved relic of the crosswise wall discovered during research, whose legible negative allowed for establishing approximately the thickness and the preserved length of the wall, could have constituted the western foundation of the gallery support or an alternative solution for traffic with the supposed upper floor. Making an entrance in this part of the building must have been dictated by concrete functional requirements, and it might have served as a communication route to the gallery. An additional entrance to the object, on the west side, might also have existed but so far archeological excavations (fig. 7-9) have not confirmed it.

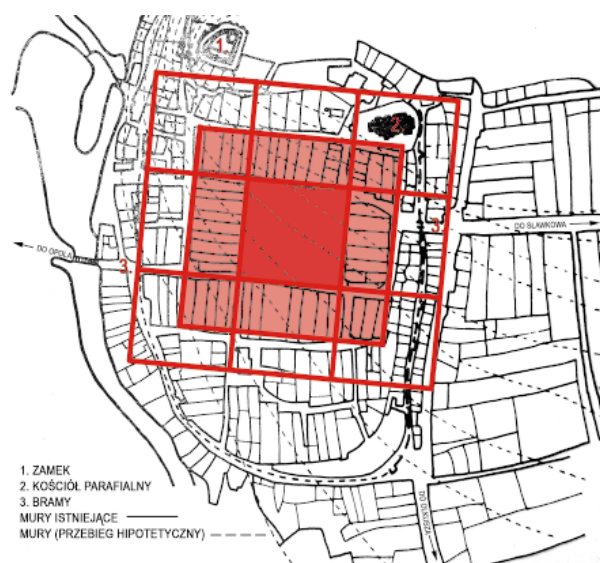
Ryc. 5b. Będzin na planie katastralnym z 1875 roku. Kolorem czerwonym zaznaczono relikty układu 9-polowego miasta lokacyjnego. Przerys w: A. Berdecka, *Lokacje i zagospodarowanie miast królewskich w Małopolsce za Kazimierza Wielkiego (1333-1370)*, Wyd. Polskiej Akademii Nauk, Wrocław-Warszawa-Kraków-Gdańsk-Lódź 1982, ryc. 1

Fig. 5b. Będzin on the cadastral plan from 1875. Relics of the 9-block layout of a chartered town were marked in red. Copy in: A. Berdecka, *Lokacje i zagospodarowanie miast królewskich w Małopolsce za Kazimierza Wielkiego (1333-1370)*. Publ. by Polish Academy of Sciences, Wrocław-Warszawa-Kraków-Gdańsk-Lódź 1982, Fig. 1

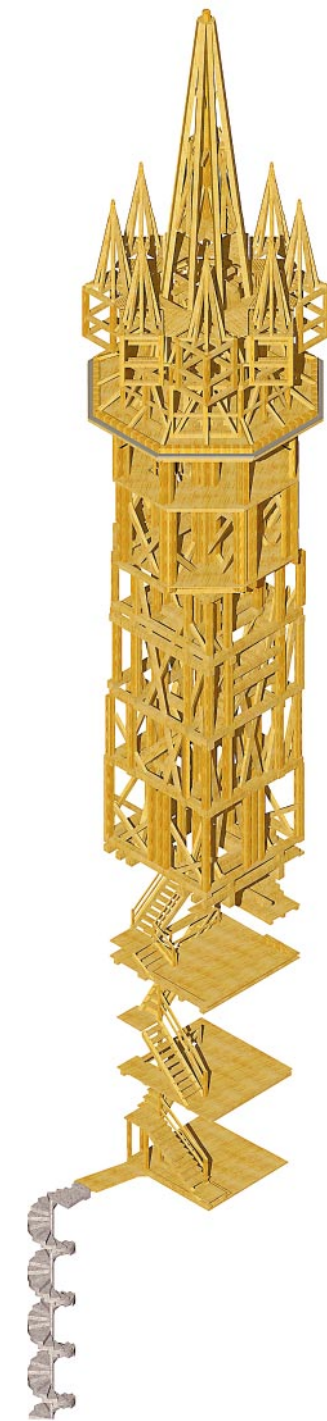
Ryc. 4. Kraków, kościół Mariacki. Model przestrzenny konstrukcji ciesielskiej we wnętrzu wieży wyższej. U dołu po lewej stopnie wieżyczki schodowej (oprac. J. Węclawowicz)  
Fig 4. Kraków, St. Mary's Church. Spatial model of carpentry construction inside the taller tower. Bottom left side – steps of the staircase turret (made by J. Węclawowicz)

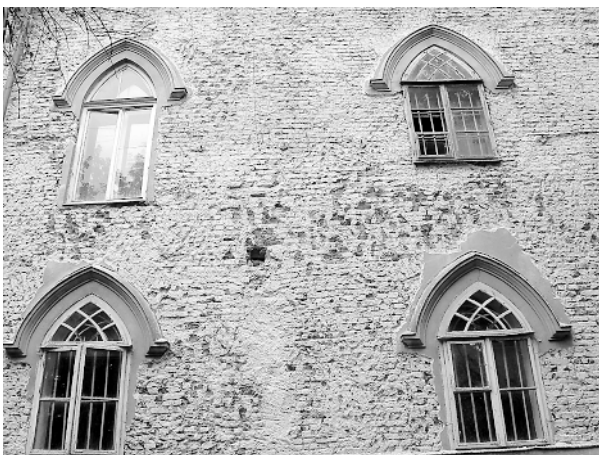
Ryc. 2. Zamek w Dzikowie – elewacja zachodnia z relikwiami neogotyckimi pochodzącymi z okresu przebudowy F. M. Lanciego z lat 1834-1836

*Fig. 2. The castle in Dzikow – the west elevation with neo-Gothic relics dating back to the period of reconstruction by F. M. Lanci in the years 1834-1836*

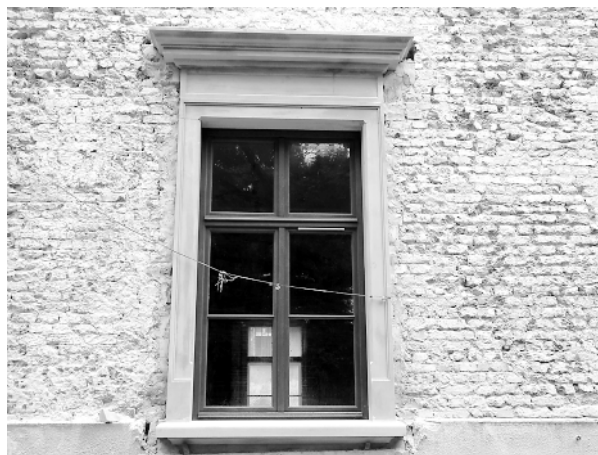
Ryc. 3. Zamek w Dzikowie – nowe obramowanie kamienne i okno zamontowane w elewacji wschodniej

*Fig. 3. The castle in Dzikow – new stone frame and a window installed in the east elevation*

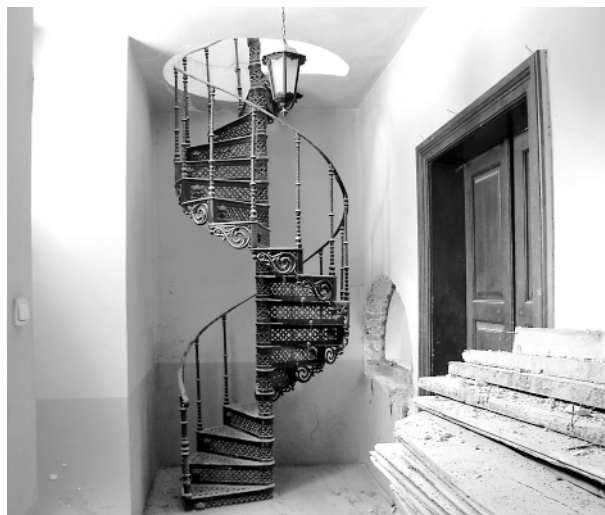
Ryc. 4. Zamek w Dzikowie – żeliwne schody na chór kaplicy z poł. XIX w.

Fig. 4. The castle in Dzikow – cast-iron staircase to the chapel choir from the mid-19<sup>th</sup> c.

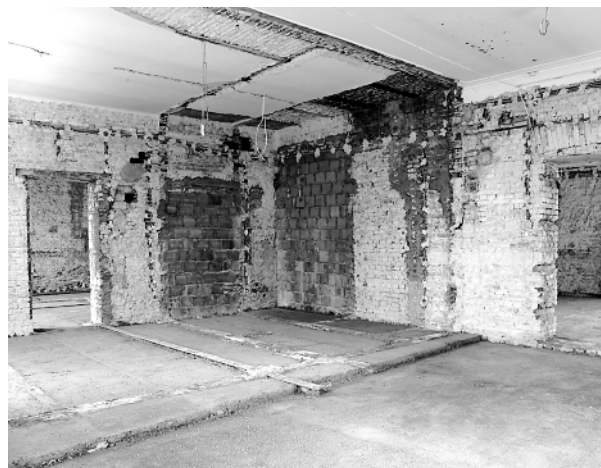
Ryc. 5. Zamek w Dzikowie – odtwarzana komnata z XVII wieku zachodniej części korpusu głównego – widoczne ślady wtórnych podziałów usuniętych w trakcie prac remontowych

Fig. 5. The castle in Dzikow – the reconstructed chamber from the 17<sup>th</sup> century in the west part of the main building – visible traces of secondary divisions removed during renovation work

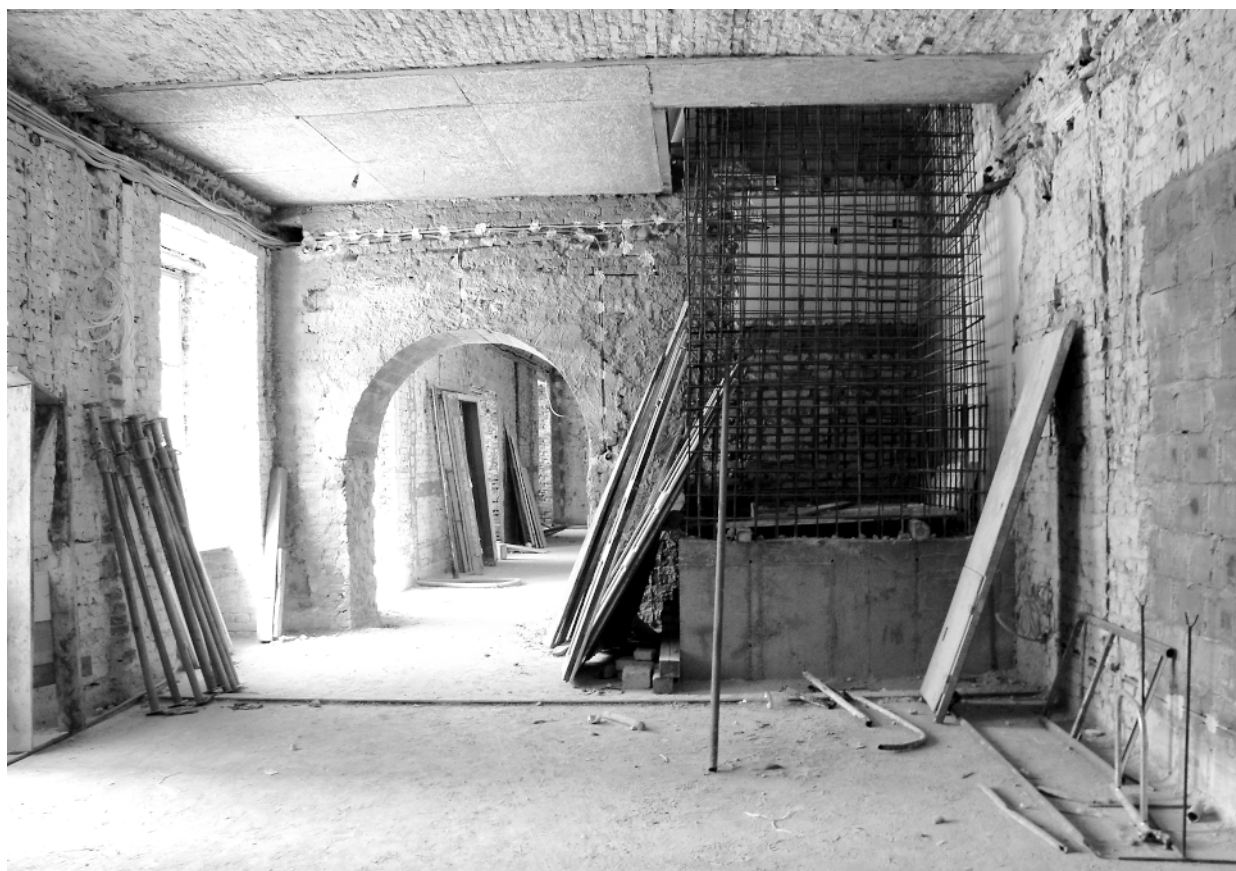
Ryc. 6. Zamek w Dzikowie – budowa szybu windy dla osób niepełnosprawnych we wschodniej części korpusu głównego

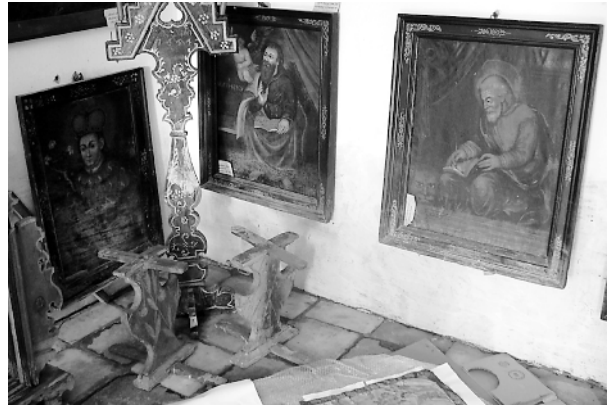
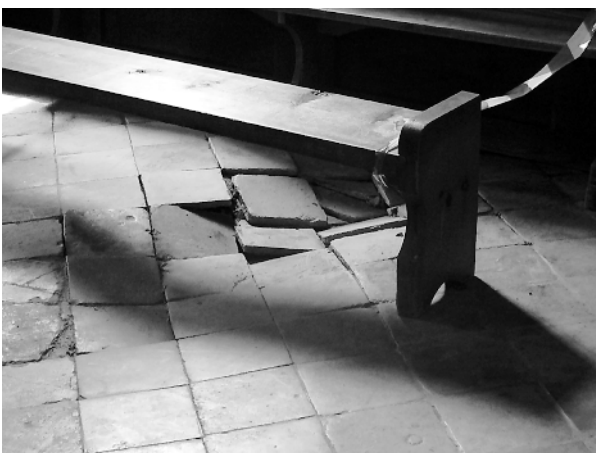
Ryc. 4. Binarowa. Przykładowe deformacje posadzki kościoła. Fot. Jan Janczykowski, czerwiec 2010  
 Fig. 4. Binarowa. Sample deformations of the church floor. Photo Jan Janczykowski, June 2010

Ryc. 5. Binarowa. Widoczne deformacje geometrii ścian i ołtarza bocznego. Fot. Jan Janczykowski, czerwiec 2010  
 Fig. 5. Binarowa. Visible deformations of the walls and side altar geometry. Photo Jan Janczykowski, June 2010

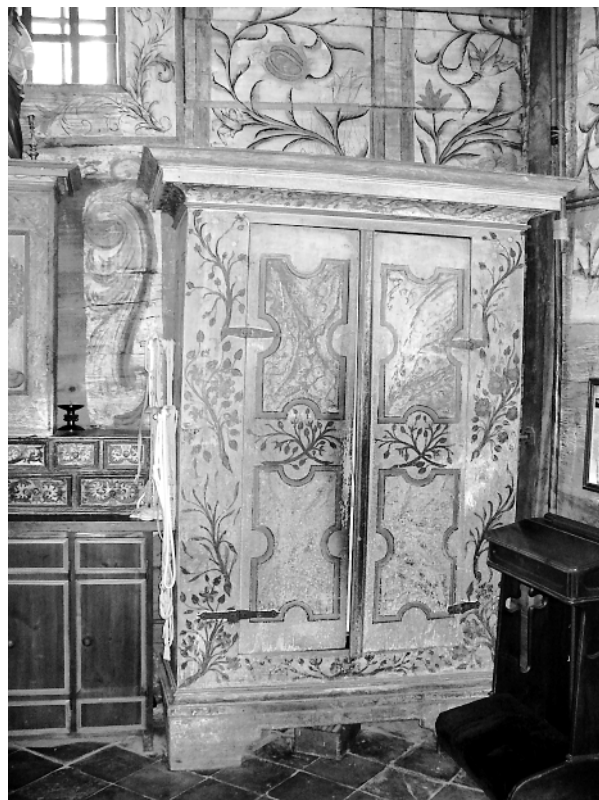
Ryc. 7. Binarowa. Zakrystia. Szafa przechylona wskutek zapadnięcia się części posadzki. Fot. Jan Janczykowski, czerwiec 2010  
*Fig. 7. Binarowa. Sacristy. Cupboard tilted because a part of the floor caved in. Photo Jan Janczykowski, June 2010*

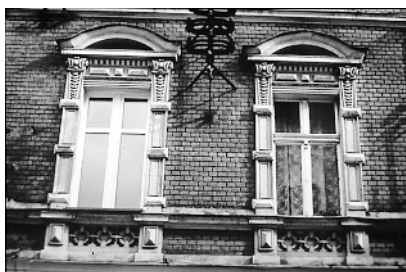
Ryc. 3. Standardowa stolarka okienna z szybami float to często wielkie zubożenie wyglądu zabytkowej elewacji – ubogi światłocień, brak detalu, „martwe” powierzchnie przeszklenia, ahistoryczny sposób otwierania, dysharmonia z oprawą otworu okiennego  
 Fig. 3. Standard window frame with float window panes frequently means impoverishing the appearance of historical elevation – poor chiaroscuro, lack of detail, “dead” glass surfaces, a-historical way of opening, and disharmony with the window framing

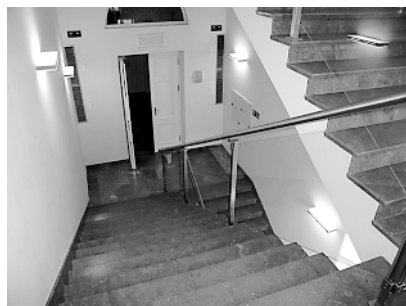
Ryc. 4. Szklana, całkowicie przezroczysta balustrada schodów może budzić niepokój w użytkownikach tej klatki schodowej  
 Fig. 4. Entirely transparent glass railing in the stairwell can cause discomfort among the users of this staircase

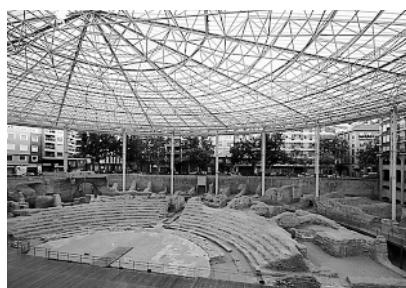
◄ Ryc. 7. Wieczorem ruiny teatru są oświetlone (światło częściowo odbija się od szklanego zadaszenia), co umożliwia ciekawą ekspozycję relikwów archeologicznych  
 Fig. 7. In the evening the theatre ruins are illuminated (the light is partially reflected by the glass roofing), which allows for an interesting exhibition of archeological relics

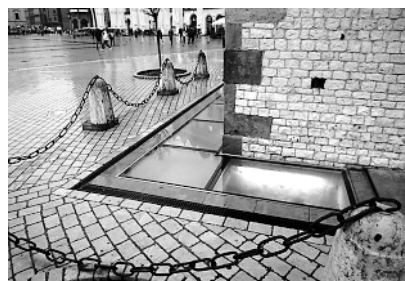
Ryc. 9. „Okno” w płycie Rynku Głównego przy ścianie kościoła św. Wojciecha  
 Fig. 9. “Window” in the surface of the Main Market Square by the wall of St. Wojciech’s church

Inny przykład pochodzi z Rynku Głównego w Krakowie. Przy ścianach kościoła św. Wojciecha wykonano wykop, odsłaniając kamienne mury kościoła. W ten sposób pokazano dawny, średniowieczny poziom terenu Rynku, który znajduje się ok. 3 m poniżej obecnego. Podziemne dotąd partie ścian kościoła można oglądać od strony zewnętrznej przez wykonane w płycie Rynku przeszklenie. Ze względu na głębokość wykopu trzeba było wprowadzić także sztuczne oświetlenie eksponowanych fragmentów budowli. Wieczorem światło wydobywając się spod ziemi tworzy intrygujący efekt (ryc. 9). Niemyte szyby stały się z czasem mało przejrzyste, a w zimie można się na nich pośliznąć. Czy taka realizacja rzeczywiście ma w tym miejscu uzasadnienie?

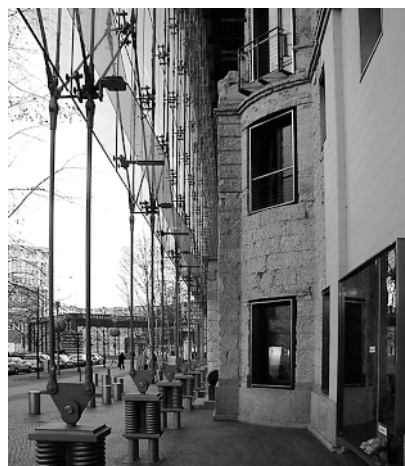
Ryc. 10. Nowoczesna konstrukcja w formie szklanej kurtyny chroni relikw dawnej, uszkodzonej w czasie wojny elewacji  
 Fig. 10. Modern construction in the form of a glass curtain protects the relics of the former elevation, damaged during the war

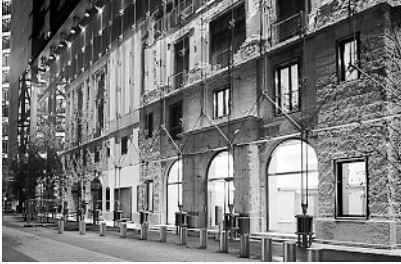
Ryc. 12. Sytuacja polepsza się znacznie w godzinach wieczornych, po włączeniu oświetlenia zainstalowanego za szkłem  
*Fig. 12. Situation improves significantly towards the evening, after the lights installed behind the glass have been lit*

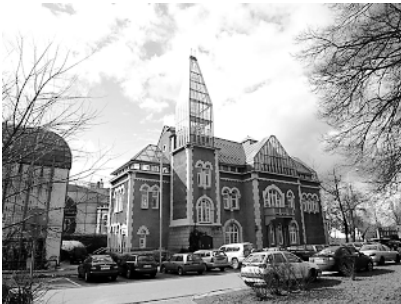
Ryc. 14. Uzupełnienia formy budynku wykonane w 1997 r. w konstrukcji szklano-metalowej  
*Fig. 14. Fillings-in of the form of the building carried out in 1997 in glass-metal construction*

Szara Willa zlokalizowana przy Wybrzeżu Kościuszkowskim w Warszawie powstała na początku XX w. wg projektu Bronisława Brochwicza-Rogoyńskiego. W dużym stopniu uszkodzona w 1944 r. (ryc. 13), została odrestaurowana w 1997 r. wg projektu arch. Andrzeja Kicińskiego. Doprojektował on zniszczone elementy budynku, ale we współczesnych formach i z zastosowaniem nowoczesnych materiałów – szkła i metalu (ryc. 14). W ten sposób zrealizował swoją twórczą wizję, wykazując duży szacunek dla wartości zabytkowej budynku. Wprowadzone zmiany dobrze oparły się próbie czasu,

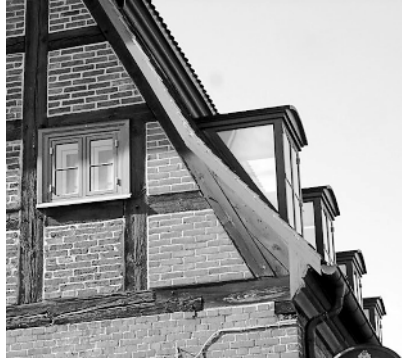
Ryc. 16. Nowoczesne lukarny o konstrukcji dopasowanej do architektury zabytku  
*Fig. 16. Modern dormer windows with the construction matching the architecture of the historical building*

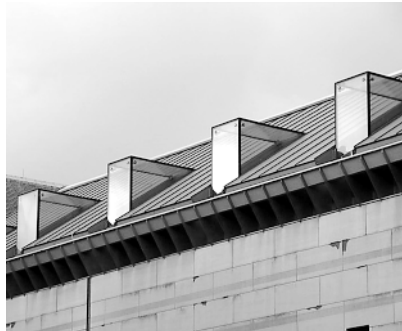
Ryc. 17. Nowe lukarny, wykonane z całkowicie bezbarwnego szkła  
*Fig. 17. New dormer windows made from colourless glass*

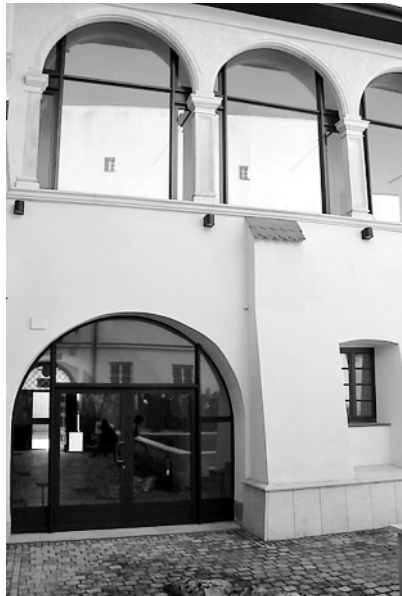
Ryc. 18. Nieodpowiednio rozwiązana nowa przegroda (podziały, materiał) wpływa silnie na odbiór zabytkowej architektury. Przypadkowe odbicia w szkłe wzmacniają negatywne oddziaływanie przegrody na zabytkowy klimat tego renesansowego wnętrza  
*Fig. 18. Inappropriately solved new partition (division, material) strongly influences the viewer's reception of historic architecture. Incidental reflections in the glass increase the negative impact of the partition on the historical atmosphere of the Renaissance interior*

W Krakowie za renesansowymi arkadami z kolumnami, na jednym z zabytkowych podwórek, wstawiono przeszkoloną ściankę z otwieranymi oknami. Ma ona charakter prostej i typowej konstrukcji z zastosowaniem szyb zespolonych ujętych w konstrukcję z metalowych profili. Zaprojektowane podziały nie harmonizują z renesansową architekturą, a lekkie przyciemnienie szkła zmieniło bardzo wygląd całej ściany – nie czuje się głębi przebiegającego za nimi korytarza ani nie widzi się jego wystroju. To istotna zmiana w niewielkiej zabytkowej przestrzeni tego podwórka. Zapewniono co prawda całoroczne użytkowanie arkadowych galerii w naszym klimacie, wyraźnie jednak mniej zadbano o odpowiedni efekt estetyczny, który harmonizowałby nową przegrodę z renesansową architekturą (ryc. 18).

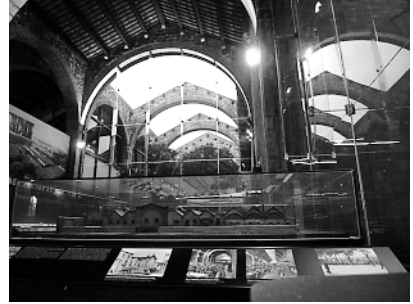
Ryc. 19. Barcelona, Muzeum Morskie – sposób przeszklenia gotyckich arkad – płytki szkła łączą małe metalowe elementy, a całość usztywniają szklane żebra  
*Fig. 19. Barcelona, Maritime Museum – glazing of the Gothic arcades – glass sheets are joined with small metal elements and the whole is strengthened with glass ribs*

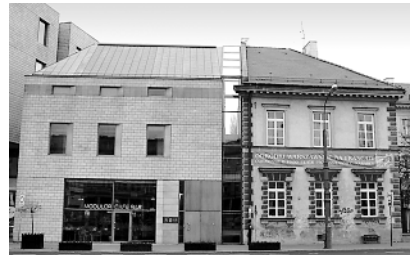
Ryc. 21. Rozdzielenie nowej i starej architektury za pomocą szklanej przegrody  
*Fig. 21. Separating the new and the old architecture with a glass partition*

Szklane struktury mogą rozdzielać starą i nową architekturę. Nie wchodząc w ocenę konkretnego rozwiązania, jako przykład można przywołać realizację na placu Trzech Krzyży w Warszawie, zbudowaną przy XIX-wiecznej oficynie Instytutu Głuchoniemych. Pomiedzy budynkami użyto przezroczystego szkła i lekkich metalowych profili, wyraźnie rozdzielając „nowoczesne” i dawne (ryc. 21).

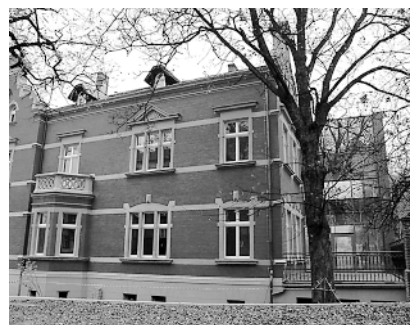
Ryc. 22. Budynek, w którym dobudowana klatka schodowa miała zapewnić możliwość komunikacji pionowej, przy założeniu, iż nie będzie konkurować z architekturą zabytku  
*Fig. 22. Building in which the added stairwell was to ensure the possibility of vertical communication, with the assumption that it would not compete with the historical building architecture*

Adaptacje przeprowadzane w obiektach zabytkowych mogą wymagać dobudowania np. zewnętrznych klatek schodowych lub szybów windowych. Przy założeniu, że te nowe elementy kubaturowe powinny być podporządkowane zabytkowej architekturze, rozwiązuje się je z zastosowaniem dużych, przezroczystych przeszkleń, mających na celu zapewnienie ażurowości konstrukcji, podkreślenie jej lekkości, a przede wszystkim wtopieniu nowej konstrukcji w zabytkowe otoczenie obiektu. Tak postąpiono w przypadku budynku widocznego na ryc. 22, 23.

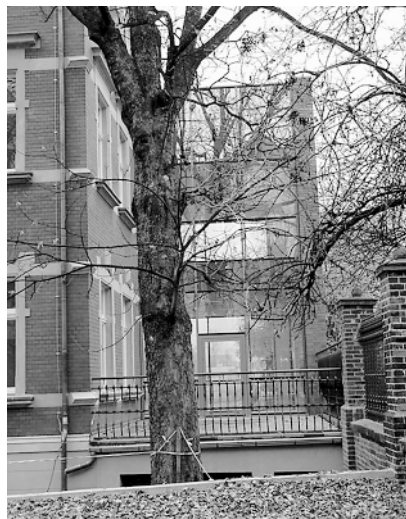
Ryc. 23. Nowy pion komunikacyjny częściowo „wtapia się” w otoczenie budynku  
Fig. 23. The new stairwell partially “blends in” with the surroundings of the building

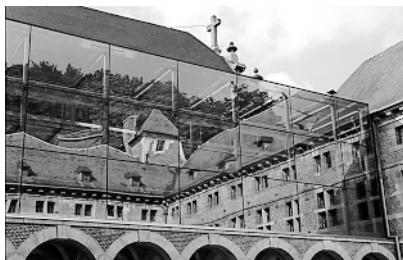
Ryc. 26. Wewnątrz jednorodnego architektonicznie dziedzińca tak rozwiązane przeszklenie staje się agresywnym elementem przestrzeni  
Fig. 26. Inside an architecturally homogeneous courtyard such glazing has become an aggressive element of space

W tym samym zespole budynków, na wewnętrznym dziedzińcu klasztoru, przy zabytkowym kościele św. Antoniego dodano nowe przeszklone przejścia zlokalizowane nad pierwotnie parterowym, arkadowym kruzgankiem. W szkle odbija się nie tylko część dziedzińca, ale i zieleń, niebo i słońce. Sądząc po zniekształceniach odbitych obrazów, duże płyty szklane nie są idealnie płaskie. Zależnie od kąta patrzenia w szklanej ścianie widoczne są różne, dynamicznie zmieniające się odbicia. Stwarza to również niezwykle agresywny w odbiorze obraz, silnie fałszujący formy historycznej architektury dziedzińca i jego przestrzeni (ryc. 26).

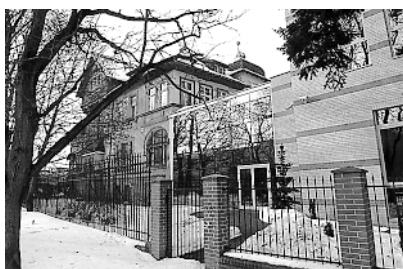
Ryc. 27. Barwa szkła w łączniku oraz powstające w nim odbicia powodują niekorzystne wrażenie silnego wypełnienia przestrzeni przy pierwotnie wolno stojącej, zabytkowej willi  
Fig. 27. The colour of glass in the connection section and the reflections appearing there create an unfavourable impression of densely filled space by the originally detached historical villa

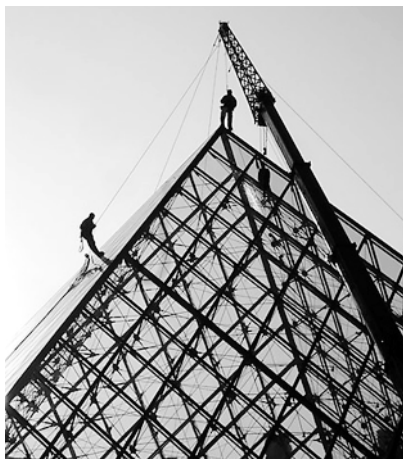
Ryc. 30. Ręczne mycie piramidy na dziedzińcu Louwru  
Fig. 30. Hand cleaning of the pyramid in the Louvre courtyard

że piramidę na dziedzińcu Luwru myje się kilka razy w roku. Prace te wykonywano ręcznie (ryc. 30), lecz ostatnio ludzi zastąpił specjalnie skonstruowany, ważący ponad 50 kg robot (ryc. 31). Kosztów eksploatacji na ogół nie przewiduje się oddając budynki nowym właścicielom. A przecież brudne szyby i skorodowane metale w nowoczesnych realizacjach są bardzo nieestetyczne. Niweczą ostateczny efekt, a przede wszystkim źle świadczą o użytkowniku budynku.

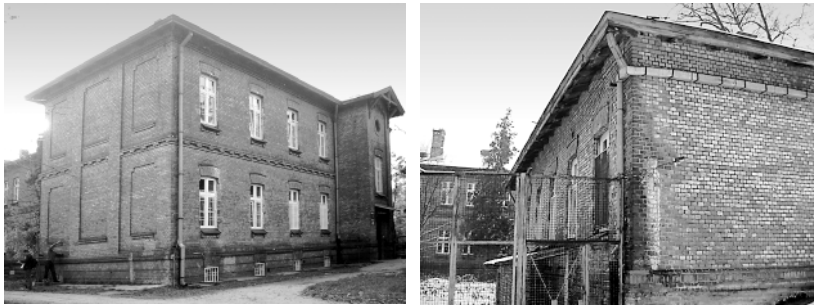
Ryc. 5, 6. Stan techniczny ceglanych elewacji pawilonu  
Fig. 5, 6. Technical condition of brick elevations of the pavilion

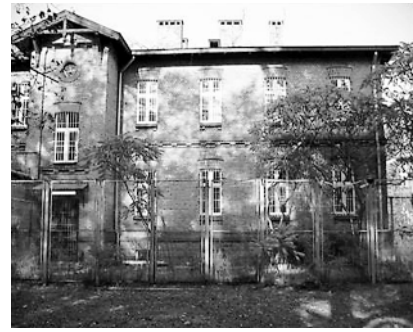
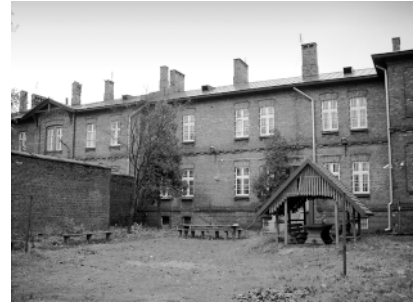
Ryc. 3, 4. Oddział sądowy szpitala (zdjęcia autorów)  
Fig. 3, 4. Forensic medicine ward (photo by authors)

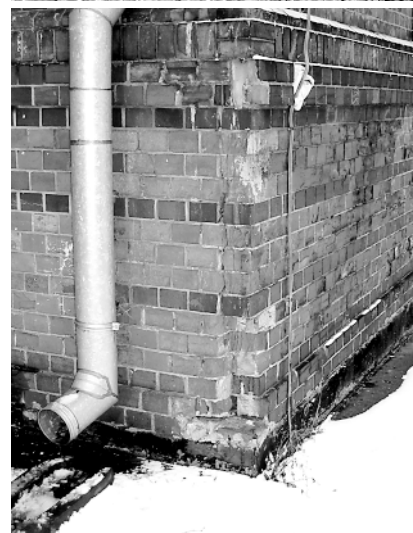
Ryc. 8, 9. Stan techniczny ceglanych elewacji pawilonu. Uszkodzenia dolnej części murów wynikające z dużego zawilgocenia, korozji mrozowej i obecności soli rozpuszczalnych [2]  
Fig. 8, 9. Technical condition of brick elevations of the pavilion. Damage of the bottom section of the wall resulting from excessive moisture, frost corrosion and the presence of soluble salts [2]

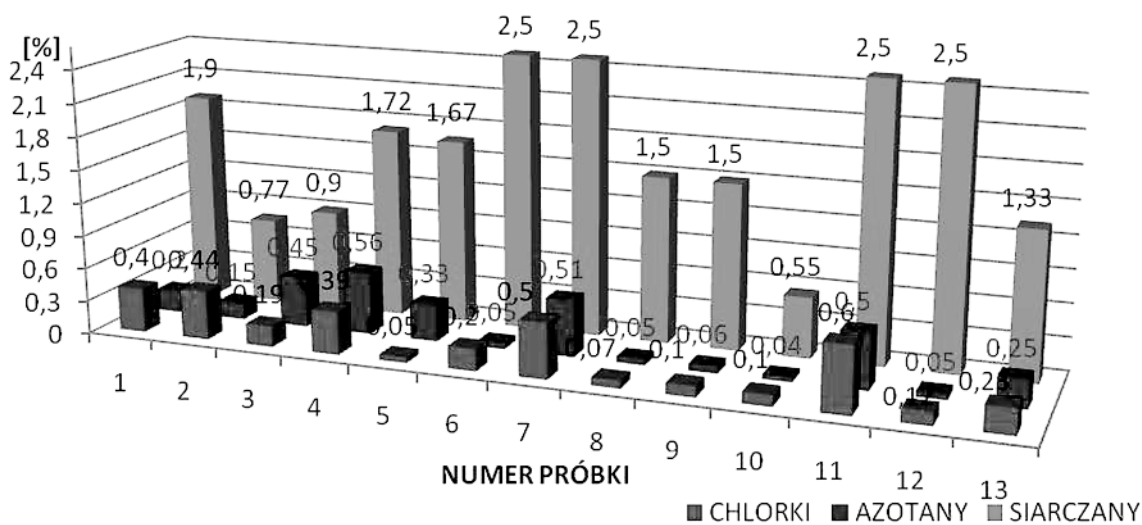
Ryc. 18. Wyniki badań – stopień zasolenia badanych próbek [2]
