# WIADOMOŚCI KONSERWATORSKIE

PISMO STOWARZYSZENIA KONSERWATORÓW ZABYTKÓW  
CONSERVATION NEWS - JOURNAL OF THE ASSOCIATION OF MONUMENT CONSERVATORS

## XXX-lecie Stowarzyszenia Konservatorów Zabytków

*30 years of the Association  
of Monument Conservators*

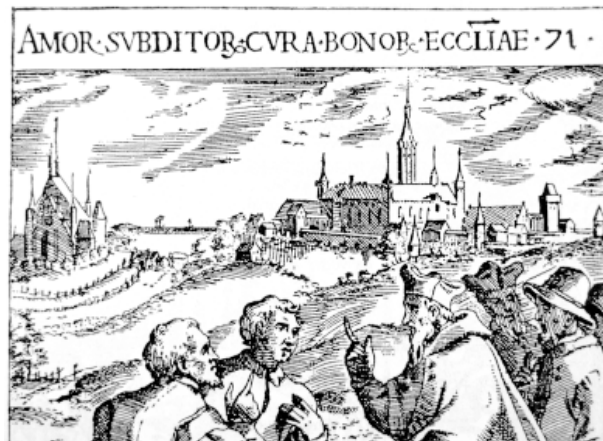
Ryc. 3. Najstarszy widok zamku lidzbarskiego i jego przedzamcza z 4. ćw. XVI w. Miedzioryt Alipranda Capriola według rys. Tomasz Tretera. Ryc. nr 71 z dzieła *Theatrum virtutum D. Stanislai Hosii*, Roma 1588

Fig. 3. The oldest view of the castle in Lidzbark and its bailey from the 4th quarter of the 16th c. Copperplate by Alipranda Capriolo according to a drawing by Tomasz Treter. Fig. no 71 from the work entitled *Theatrum virtutum D. Stanislai Hosii*, Roma 1588

The likeness of the Lidzbark castle and its bailey during the last quarter of the 16th c. can be seen on a copperplate by Aliprandy Capriolo according to the sketch by Tomasz Treter (fig. 3), found in the work of the latter published in Rome and entitled *Theatrum virtutum D. [ivi] Stanislai Hosii* in 1588. The space of the bailey was then dominated by the west wing covered with a tall gable roof, enclosed with pinnacled gables (which additionally confirms its higher rank in the complex), and a tower with a brattice or machicolations (an overhanging porch) located within the south wall and covered with a tall hipped roof. According to archive records, the tower, known before its transformation as the tower of St. Christopher, had the form known from the drawing in 1496 by the efforts of bishop Lucas Watzenrode (1480–1512)<sup>100</sup>. To the east of the tower the sketch presents the gatehouse covered with a gable roof flush with the outer wall of the south intermural space, but probably serving then a different function than the original one (there is no bridge before it, and in the southwest corner of the bailey there is a foregate of the new entrance gate). Attention is also drawn to the tall curtain wall linking the west wing with the defensive tower. Its height was slightly exaggerated by the artist – which is confirmed by the south-east corner of the west wing preserved until the modern times, laced in the coping, hacked off only from the level of the cornice topping the south elevation of the south wing. However, it is not obvious from the sketch whether at that time the south-east tower was already fitted for using cannons. Considering that H. Domańska associated it with the 1<sup>st</sup> half of the 16<sup>th</sup> c., the view from 1588 was probably to show it as such<sup>101</sup>.

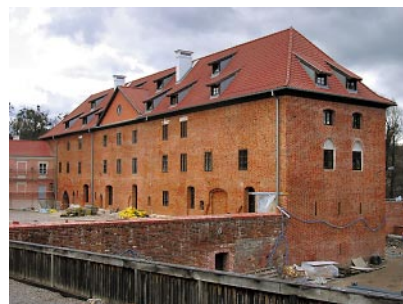
Ryc. 13. Skrzydło zachodnie po remoncie (jeszcze z blendą na północnym skraju przyziemia). Fot. L. Wawrykiewicz, 2011

Fig. 13. West wing after renovation (still with a blind window at the north edge of the basement). Photo by L. Wawrykiewicz, 2011

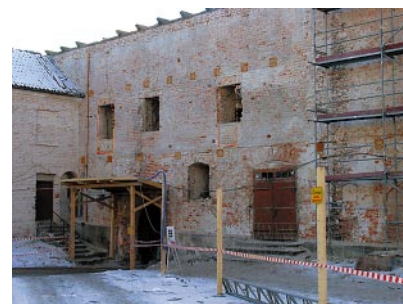
Ryc. 11. Południowy odcinek elewacji wschodniej (dziedzińcowej) skrzydła zachodniego (faza II) po skuciu tynków. Na piętrze ślady po otworach drzwiowych, poniżej i powyżej nich gniazda po belkach drewnianego krużganka lub ganku (niekiedy z pozostałościami belek). W zwieńczeniu elewacji mur pełny zakończony rolką (w ramach remontu zostały w nim wykute od podstaw otwory okienne). W dole ślady po pierwotnych otworach drzwiowych (zamkniętych ostrołukowo) oraz okiennych (zamkniętych odcinkiem łuku), a także otwór bramny z fazy IV. Fot. L. Wawrykiewicz, 2010

Fig. 11. South section of the east (courtyard) elevation of the west wing (phase II) after hacking off plaster. On the upper storey traces of door openings, below and above them sockets for beams of the wooden gallery or porch (sometimes with relics of the beams). In the elevation coping there is a full wall ending in a roll moulding (during the renovation new window openings were cut out in it). At the bottom traces of original door openings (ogive shaped) and window openings (enclosed with arch sections), as well as a gate opening from phase IV. Photo by L. Wawrykiewicz, 2010

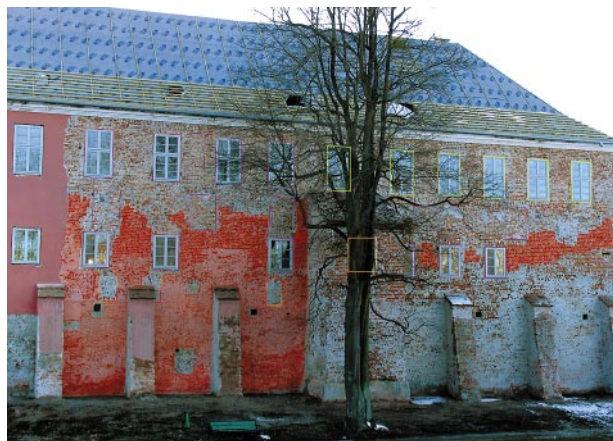
Ryc. 17. Północny odcinek elewacji wschodniej skrzydła wschodniego po skuciu tynków. Kolorem czerwonym podkreślono relikty gotyckie z fazy II. Liniami czerwonymi zaznaczono szwy po gotyckich otworach okiennych z fazy II, jasnozielonymi – z fazy V, jasnofioletowymi – z etapu I fazy VI, pomarańczowymi – z etapu I fazy VII, żółtymi – z etapu II fazy VII. Fot. L. Wawrykiewicz, 2010

Fig. 17. The northern section of the east elevation of the east wing after hacking off plaster. Red colour indicates Gothic relics from phase II. Red lines mark the seams of Gothic window openings from phase II, light green – from phase V, light purple – from stage I of phase VI, orange – from stage I of phase VII, and yellow – from stage II of phase VII. Photo by L. Wawrykiewicz, 2010

During the modern period a significant transformation took place in the east wing. Its elevations (fig. 17, 18, 20), revealed under plaster during the recent work, showed it involved raising the east wing up to its present height, though still preserving its original Gothic length

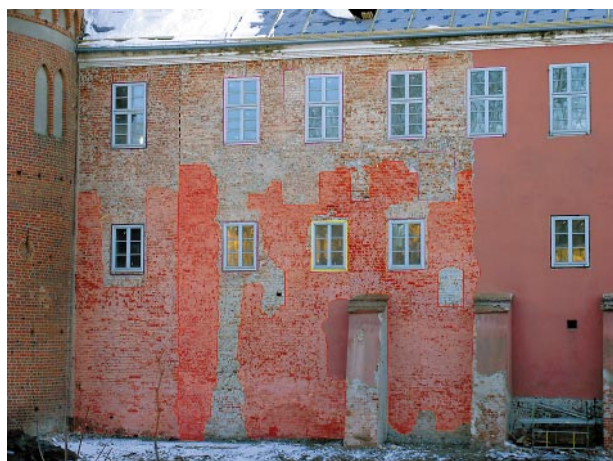
Ryc. 18. Południowy odcinek elewacji wschodniej skrzydła wschodniego po skuciu tynków. Kolorem czerwonym podkreślono relikty gotyckie: ciemniejszym – z fazy II, jaśniejszym – z etapu I fazy III. Liniami czerwonymi zaznaczono szwy po gotyckich otworach okiennych z fazy II, jasnozielonymi – z fazy V, jasnofioletowymi – z etapu I fazy VI, ciemnofioletowymi – z etapu II fazy VI, żółtymi – z etapu II fazy VII. Czarną linią przerywaną podkreślono szew między murami z fazy V oraz w górnej partii z etapu I fazy VI (po prawej), a murami z etapu II fazy VI (po lewej). Fot. L. Wawrykiewicz, 2010

Fig. 18. The southern section of the east elevation in the east wing after hacking off plaster. Red colour marks Gothic relics: dark – from phase II, light – from stage I of phase III. Red lines mark the seams of Gothic window openings from phase II, light green – from phase V, light purple – from stage I of phase VI, dark purple – from stage II of phase VI, yellow – from stage II of phase VII. Black dotted line marks the seam between the walls from phase V and at the top part from stage I of phase VI (on the right), and the walls from stage II of phase VI (on the left). Photo by L. Wawrykiewicz, 2010

After 1767, the bulk of the east wing was elongated southwards, towards the cylindrical tower in which bishop Krasicki designed a dining room (fig. 18)<sup>134</sup>. While analysing the range of the Baroque transformation of the bailey in the mid-18<sup>th</sup> c. it is worth mentioning a lithograph from the 1<sup>st</sup> quarter of the 19<sup>th</sup> c., according to the sketch of countess Angelika zu Dohna, showing the castle complex from the south east<sup>135</sup>. The view reveals that, during the transformation of the east wing in the times of bishop Grabowski, only the courtyard elevation acquired a formal character, while the east elevation on the moat side did not originally have either roof garrets, or the Baroque architectonic detail in the form of decorative window frames or panels<sup>136</sup>.

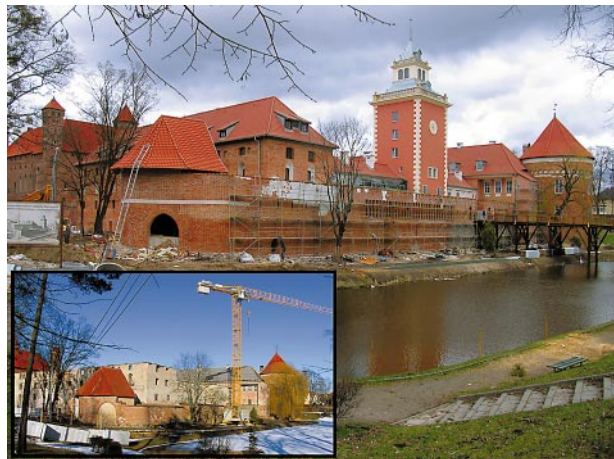
Ryc. 22. Przedzamcze w widoku od południowego zachodu w trakcie prac. W lewym dolnym narożniku ten sam widok przed budową wieży, nadbudową międzymurza południowego oraz baszty południowo-zachodniej. Fot. L. Wawrykiewicz, 2010 i 2011  
*Fig. 22. The bailey during the work – view from the south-west. In the left bottom corner the same view before erecting the tower, and raising of the south intermural space and the south-west tower. Photo by L. Wawrykiewicz, 2010 and 2011*

the specific defensive values of the Lidzbark stronghold were already appreciated). Building of the west part of the south intermural space (fig. 22) must have taken place slightly earlier<sup>102</sup>, probably towards the end of the 15<sup>th</sup> c. or during the first years of the 16<sup>th</sup> c. Let us see what the new bailey objects might have looked in detail, which were erected during the building transformation carried out towards the end of the medieval period.

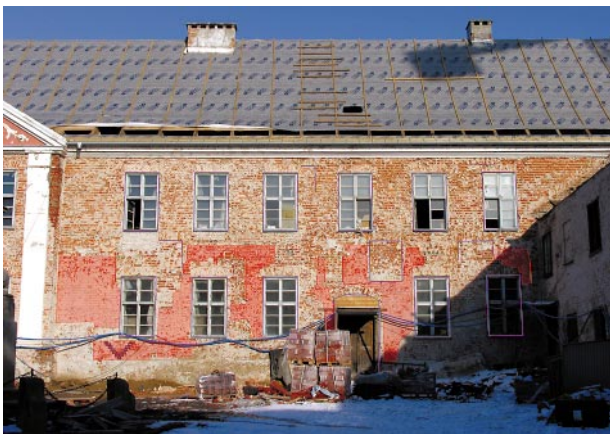
Ryc. 20. Południowy odcinek elewacji dziedzińcowej skrzydła wschodniego po skuciu tynków. Kolorem czerwonym podkreślono relikty gotyckie z fazy II, w tym szwy po pierwotnych otworach, czarnym zaś pozostałości dekoracji gotyckiej wykonanej z główek cegły zendrówki. Liniami jasnozielonymi zaznaczono otwory z fazy V, jasnofioletowymi z etapu I fazy VI. Fot. L. Wawrykiewicz, 2010  
*Fig. 20. The southern section of the courtyard elevation in the east wing after hacking off plaster. Red colour marks Gothic relics from phase II, including seams after original openings, while black marks relics of Gothic decoration made from headers of ceramic brick. Light green lines indicate openings from phase V, light purple from stage I of phase VI. Photo by L. Wawrykiewicz, 2010*

As has been mentioned before, in the phase II of the bailey construction the east wing was also built. It was added to the previously hacked off south curtain wall of the bailey (fig. 8), using the lower parts of the wall from an earlier building stage<sup>83</sup>. Considerable sections of remaining elevations of the Gothic east wing turned out to be still embedded in the perimeter walls of the east wing. Their discovery allowed for greatly expanding the knowledge concerning the original appearance of the east wing<sup>84</sup>. Relics from the oldest building phase of the east wing have survived almost to the height of the windowsills of the highest of its present storeys (precisely a few layers beneath them, fig. 17 and 18). On the basis of even a cursory analysis of brick elevations of the east wing it was possible to recognise numerous traces of Gothic window openings, enclosed with short arches<sup>85</sup> and spaced in two levels: higher – in the lower level, and lower – in the higher level (however, it should be emphasised, exceeding the height of similar windows on the last storey in the west wing). Still more difficult without proper drawing documentation of walls revealed under plaster, was the analysis of the north and west (courtyard) elevation in that wing. The former, like the north section of the east elevation, was largely underpinned with brick, the latter was significantly transformed in the modern ages. In the courtyard elevation, however, single Gothic openings remained visible, e.g. an ogival opening intended for wide doors preserved in the north part of the wing (fig. 19), and a window opening enclosed with a short arch, analogical to the ones in the east elevation, preserved in the south section of the wing (fig. 20)<sup>86</sup>. It should be stressed that the ogival arch of the wide door opening was made using glazed brick, laid alternately with the ordinary red brick, and in the south part of the elevation decoration from glazed brick in a rhomboidal arrangement occurred in the brick bond (fig. 20).

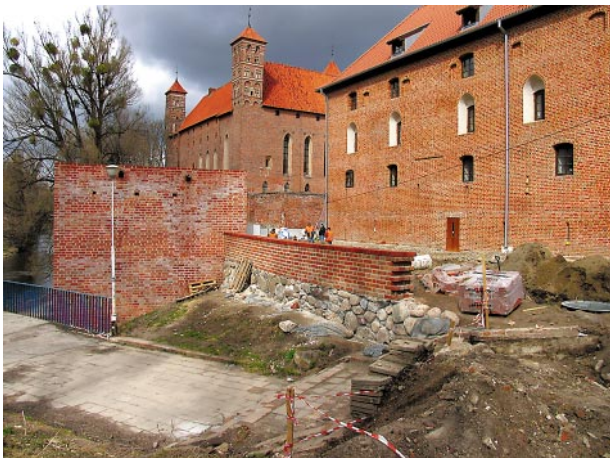
Ryc. 21. Mur zewnętrzny międzymurza zachodniego oraz baszta ustępowa po nadbudowie w ramach adaptacji przedzamcza (mur międzymurza dobiega do późniejszej od niego baszty i jest wykonany z cegły wyłącznie w partii zwieńczenia w formie płytkiego murka). Fot. L. Wawrykiewicz, 2011  
*Fig. 21. The outer wall of the west intermural space and the privy tower after it was raised during the adaptation of the bailey (the wall of the intermural space adjoins the tower from a later period, and is made from brick only in the part of its coping in the form of a shallow wall). Photo by L. Wawrykiewicz, 2011*

W ramach rozbudowy systemu obronnego przedzamcza powstała także prostokątna baszta ustępowa przy zewnętrznym murze międzymurza zachodniego (ryc. 16 i 21)<sup>97</sup>, pełniąca zapewne także funkcję obronną<sup>98</sup>. Basztę, podobnie jak mur, do którego została dostawiona, powyżej fundamentowania wybudowano z cegły. Nakrytą ją dachem dwuspadowym, równoległym do skrzydła zachodniego<sup>99</sup>.

While expanding the defensive system of the bailey, a rectangular privy tower was built at the outer wall of the west intermural space (fig. 16 and 21)<sup>97</sup>, which might also have served a defensive purpose<sup>98</sup>. The tower, like the wall to which it was added, was built from brick above its foundations. It was covered with a gable roof, parallel to the west wing<sup>99</sup>.

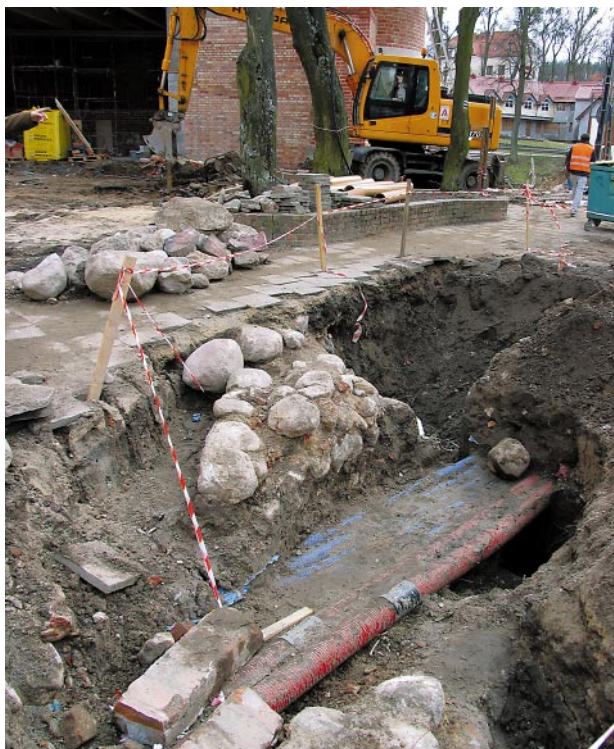
Ryc. 24. Południowy odcinek muru zewnętrznego międzymurza zachodniego, odkryty w trakcie prac ziemnych. W tle przebudowa baszty południowo-zachodniej. Fot. L. Wawrykiewicz, 2011  
*Fig. 24. The southern section of the outer wall of the west intermural space, discovered during excavations. In the background, transformation of the south-west tower. Photo by L. Wawrykiewicz, 2011*

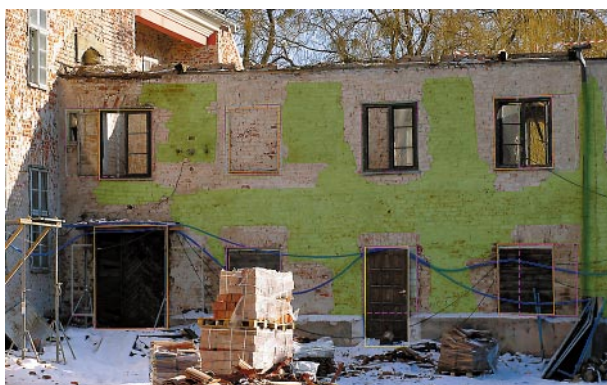
Ryc. 27. Południowy odcinek elewacji zachodniej skrzydła zachodniego (z fazy II) po skuciu tynków. Nad bramą wjazdową (z fazy IV) widoczny ślad po poprzedzającym ją pierwotnie budynku bramnym. W prawym dolnym narożniku otwory okienne najwyższej kondygnacji: mniejszy – gotycki z fazy II, większy – z fazy V, z wręgami po deskowym nadprożu. Fot. L. Wawrykiewicz, 2010  
*Fig. 27. The southern section of the west elevation of the west wing (from phase II) after hacking off plaster. Over the entrance gate (from phase IV) visible traces of the preceding original gatehouse. In the bottom right corner window openings of the top storey: the smaller – Gothic from phase II, the larger – from phase V, with traces of plank lintel. Photo by L. Wawrykiewicz, 2010*

(ryc. 3 i 6). Obronę szyi przedbramia od południa miała zapewniać okrągła baszta położona w narożniku południowo-zachodnim międzymurza przedzamcza (której relikty stanowi dzisiejsza baszta południowo-zachodnia przedzamcza)<sup>103</sup>. W międzymurzu zachodnim, na osi przejazdu bramnego, znajdował się – co potwierdzają zarówno rysunek Tretera, jak i inwentarze zamkowe – budynek bramny, nakryty dachem dwuspadowym, prostopadłym do skrzydła zachodniego<sup>104</sup>. Ślady po tejże budowli można było zauważyć po skuciu tynków na elewacji zachodniej skrzydła zachodniego (ryc. 27)<sup>105</sup>.

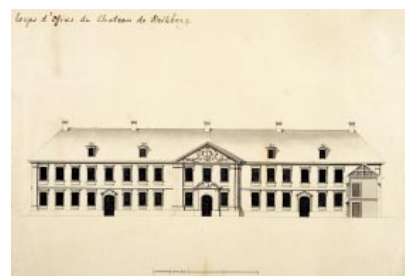
Ryc. 31. Inwentaryzacja architektoniczna elewacji dziedzińcowej skrzydła południowego przedzamcza z ok. 1767 r., wykonana na zlecenie bpa Ignacego Krasickiego. Rys. ze zbiorów Muzeum Narodowego w Krakowie (dalej: MNK), nr inw. III-R.a. 15795

Fig. 31. Architectonic inventoring of the courtyard elevation of the south wing of the bailey from app. 1767, commissioned by bishop Ignacy Krasicki. Sketch from the collection of the National Museum in Krakow (further: NMK), inv. no III-R.a. 15795

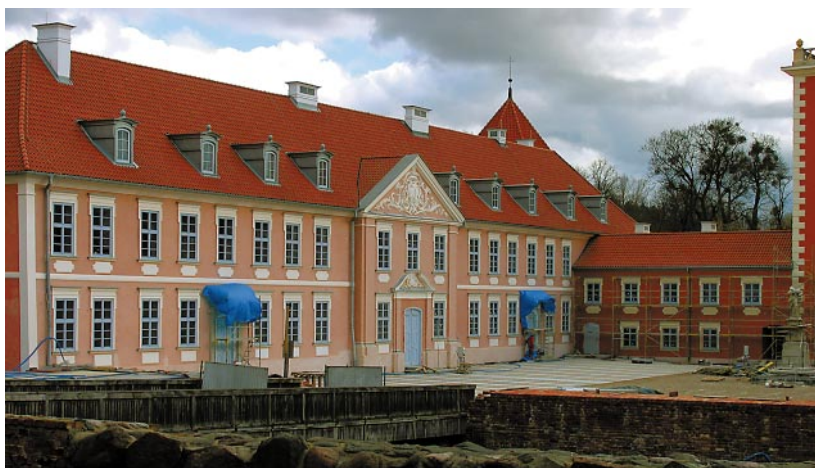
Ryc. 32. Inwentaryzacja architektoniczna elewacji dziedzińcowej skrzydła wschodniego przedzamcza (tzw. pałacu bpa Grabowskiego) z ok. 1767 r., wykonana na zlecenie bpa Ignacego Krasickiego. Rys. ze zbiorów MNK, nr inw. III-R.a. 15793

Fig. 32. Architectonic inventoring of the elevation of the east wing of the bailey (the so called palace of bishop Grabowski) from app. 1767, commissioned by bishop Ignacy Krasicki. Sketch from the collection of NMK, inv. no. III-R.a. 15793

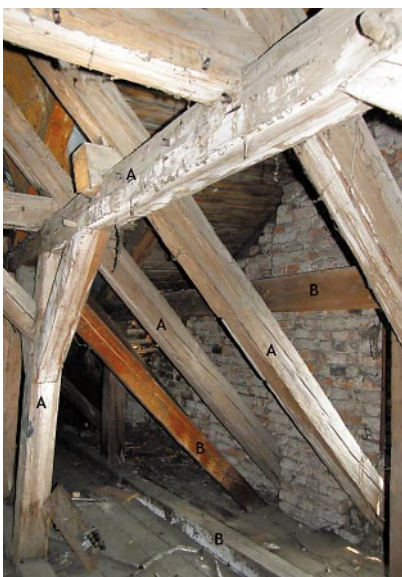
Ryc. 35. Więźba dachowa skrzydła zachodniego przed demontażem w ramach adaptacji na hotel. A – elementy ciosane z etapu I fazy VI; B – elementy tarte z etapu I fazy VII. Fot. L. Wawrykiewicz, 2008

Fig. 35. Roof rafter framing of the west wing before dismantling during its adaptation into a hotel. A – hewn elements from stage I of phase VI; B – lumber elements from stage I of phase VII. Photo by L. Wawrykiewicz, 2008 r.

The moment when the shape of the roof of the west wing was changed and the rafter framing replaced remains an open question. At the moment, on the basis of archive records, it is not possible to determine the year in which the Gothic gable roof was replaced with a hip roof with smaller pitch, and when the king post truss was introduced made from hewn timber, stiffened longitudinally and crosswise with angle braces, with triangular assembly marks made with chisel, which survived until the time of the adaptation into a hotel (fig. 35 and 36)<sup>131</sup>. It must have taken place in the 18th c., most probably during the renovation carried out by bishop Szembek<sup>132</sup>. Construction solutions of the rafter framing in the area of the triangular eastern gable (on the courtyard side) indicating that at the first stage of its existence creation of the gable was not intended, seems only to confirm it<sup>133</sup>.

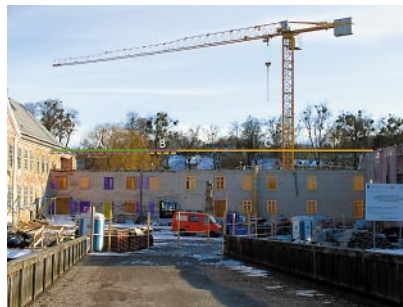
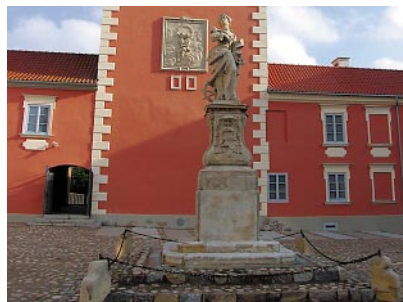
Fig. 38. The statue of St. Katharine and the courtyard elevation of the south wing after renovation (with uniform architectonic detail, maintained in the classicizing Baroque stylistics). In the corner rustication of the tower there are bevels cut for a blind window, and an opening left from the 19<sup>th</sup>-century window (from stage I of phase VII). Photo by L. Wawrykiewicz, 2011

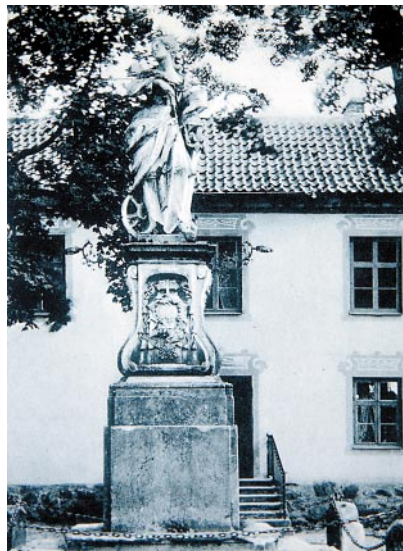
Ryc. 38. Pomnik św. Katarzyny oraz elewacja dziedzińcowa skrzydła południowego po remoncie (z jednolitym detalem architektonicznym, utrzymanym w stylistyce baroku klasycyzującego). W boniowaniu narożnym wieży podcięcia wykonane pod blendę i otwór po XIX-wiecznych otworach okiennych (z etapu I fazy VII). Fot. L. Wawrykiewicz, 2011

position of the western section of the courtyard elevation in the south wing served to “recreate” the Baroque architectonic decor during the last adaptation (fig. 38)<sup>144</sup>. In the case of the west wing elevation its 19<sup>th</sup>-century modifications were only of cosmetics nature, as they narrowed down to having a few new door openings made, and fitting in window frames and shutters (even preserving the previous plaster with traces of Baroque window trims). As has been written earlier, in the 19<sup>th</sup> century buildings in the bailey were adapted to serve as the seat of the court of law. Contrary to the popular belief, the adaptation involved not only removing architectonic detail from the east and south wing elevation, or unifying and simplifying their architectonic form. Pre-war photographs of the south wing reveal that during a certain period, at least on the courtyard elevation, there functioned a painted decoration emphasising window openings (fig. 39). Stylistics of that decoration suggests that it should be dated to the turn of the 19<sup>th</sup> and 20<sup>th</sup> century, at the earliest (before 1908)<sup>145</sup>.

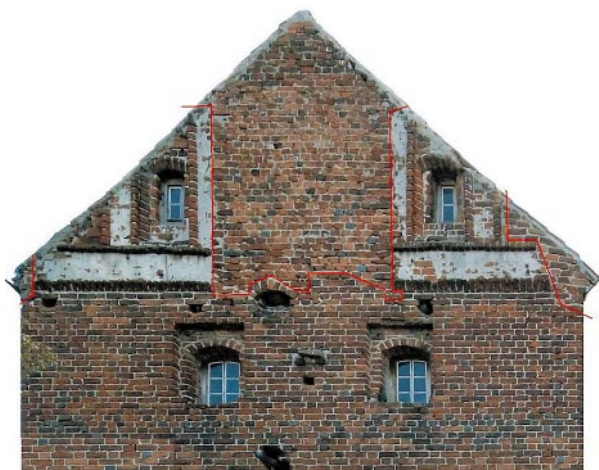
Ryc. 7. Fotoplan zachodniego szczytu baszty  
Fig. 7. Photo-plan of the west top of the tower

The west top over the strip of the frieze and the cornice is composed from two vertical niches bordered by lisenes made from brick with a tear-drop profile stretching beyond the wall face. In the inner niches there are vertical windows originally measuring 60 × 70 cm, and then narrowed to 40 cm. Above the windows there is a section of a relieving arch made from bevelled Gothic brick. Above the inner ends of the frieze strip, there are vertical stripes of white plaster app. 15 cm wide. The stripes enclose on the inside a part of gables with niches and are a boundary for the brick fill-in in the middle section of the tower top. Below the central fill-in, at the height of the bottom cornice of the frieze, there is an

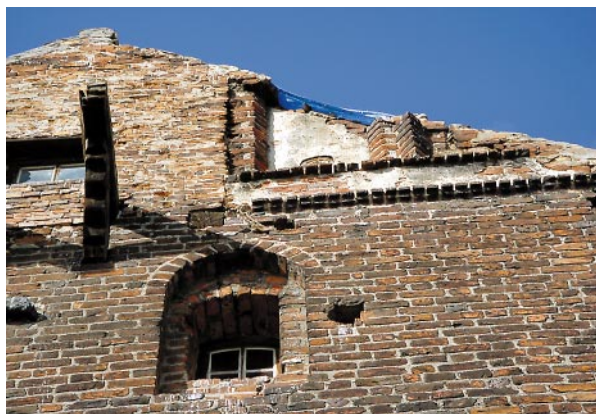
Ryc. 8. Szczyt wschodni baszty  
Fig. 8. The east top of the tower

The east top, above the frieze and the brick cornice, consists of the outermost parts decorated on the outside with profiling and panels painted with white plaster mortar, and the middle part which was bricked in and filled in with mortar on the inside. Outermost walls are about 50 cm thick, the middle is about 30 cm thick. In the central fill-in there is a window measuring 82 × 82 cm, with a brick relieving arch introduced above the window. Originally the window was narrower and taller. A 45 cm wide pas of a frieze made in lime plaster is bordered at the top and at the bottom with strips of bricks laid upright and stretched beyond the wall face 20 cm (the upper strip) and 12 cm (the lower strip). In its middle section the frieze is cut on the length of app. 2.67 m. Above the frieze, on both sides of the top, there are two niches separated by a sharp vertical lisene made from bricks laid edgewise. On both sides of the niches above the ends of the frieze a vertical splay made from bricks laid edgewise was stretched beyond the wall face. The northern splay of the east top has been dismantled. Gothic brick decorated with bevells occurs only in the niche section and the cornice. Original Gothic corners of the tower top were destroyed and walled in with mixed recycled brick. The tower top was enclosed with a strip made from bricks and roof tiles, and above the niche there is a plank supporting the strip enclosing the top. Below the frieze there are numerous openings which originally served as sockets allowing for assembling the roof construction. Only two decayed supports have been left from the roofing construction. In one of the openings a fragment of a beam measuring 22 × 22 cm was preserved.

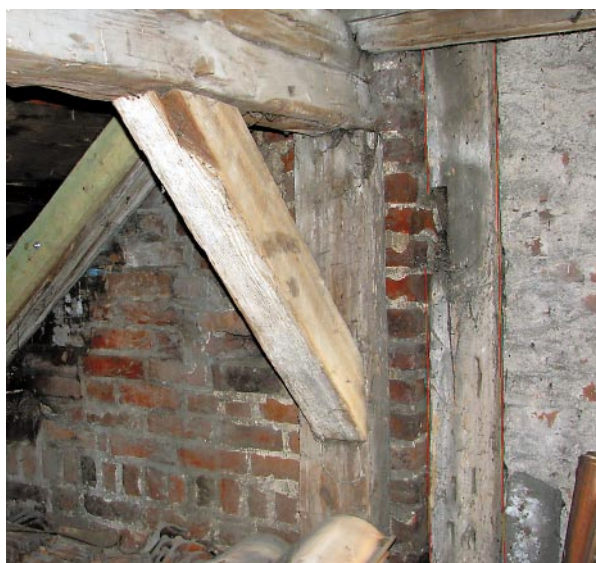
Ryc. 10. Poddasze wieży z widocznymi relikwami słupów gotyckiej konstrukcji dachu  
Fig. 10. Tower loft, with visible relics of posts of the Gothic roof construction

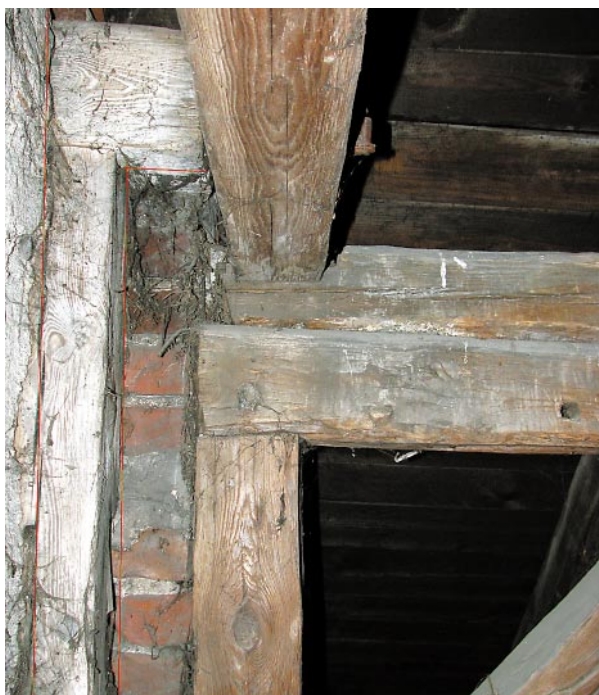
Ryc. 11. Relacje pomiędzy gotycką a barokową konstrukcją dachu  
Fig. 11. Relations between the Gothic and the Baroque roof construction

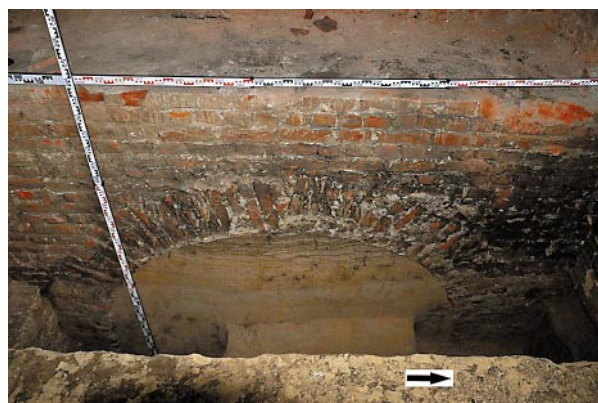
Ryc. 6. Lublin, klasztor powizytkowski, kościół. Wykop 1/10, część W, sonda przy murze W północnej części nawy. Lico muru fundamentowego z łukiem konstrukcyjnym, widok na W. Fot. R. Solski, 14.05.2010  
 Fig. 6. Lublin, former Visitationist convent, the church. Dig 1/10, part W, test pit by the W wall in the north part of the nave. Face of the foundation wall with a construction arch, view towards W. Photo by R. Solski, 14.05.2010

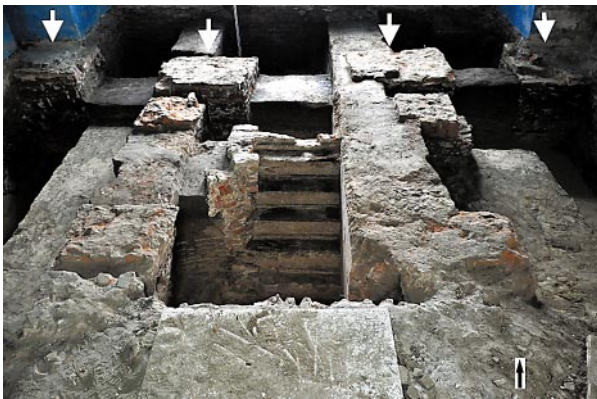
Ryc. 7. Lublin, klasztor powizytkowski, kościół. Wykop 1/10, widok ogólny na N z cokółkami pod filary chóru muzycznego (oznaczone strzałkami). Fot. R. Solski, 15.05.2010

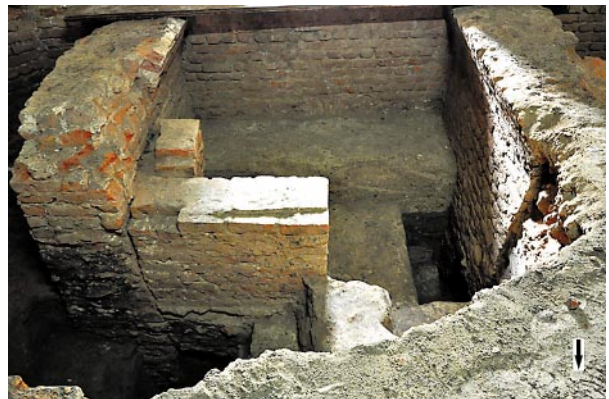
Ryc. 8. Lublin, klasztor powizytkowski, kościół. Wykop 2/10, część środkowa. Krypta podołtarzowa, widok ogólny na S. Fot. C. Hadamik, 19.05.2010

Fig. 8. Lublin, former Visitationist convent, the church. Dig 2/10, central section. Crypt under the altar, general view towards S. Photo by C. Hadamik, 19.05.2010

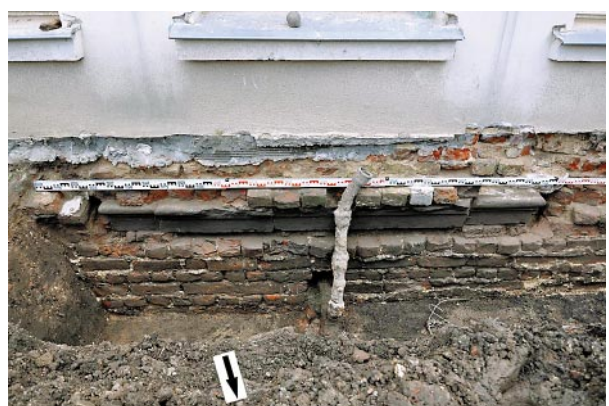
Ryc. 10. Lublin, klasztor powizytkowski, kościół, fasada północna. Wykop 6/10, część środkowa. Lico północne muru fundamentowego fasady północnej z zachowanym piaskowcowym progiem kościoła Wizytek. Nad progiem widoczne przemurowania związane z likwidacją otworu wejściowego, widok na S. Fot. R. Solski, 11.08.2010 r.

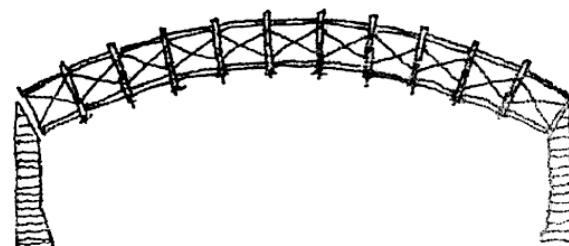
Ryc. 4. Andrea Pallado, schemat konstrukcji mostu nad rzeką Cismone z 1570 roku. Łukowe przęsła wzmocnione układem steżeń, [3]  
Fig. 4. Andrea Pallado, schematic of bridge over Cismone River, dating back to 1570. Arch spans reinforced with system of bracings [3]

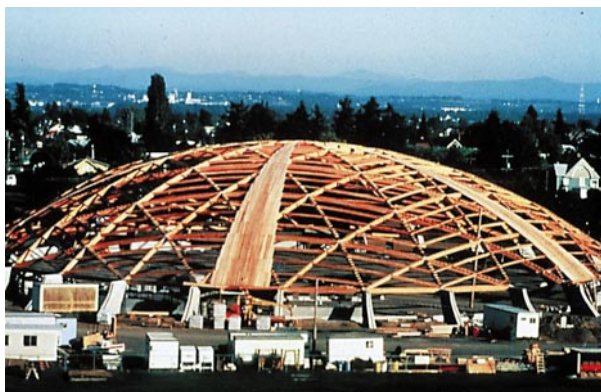
Ryc. 13. Widok konstrukcji dwudziestościanu foremnego Tacoma Dome [4]  
 Fig. 13. View of Tacoma Dome's regular icosahedron [4]

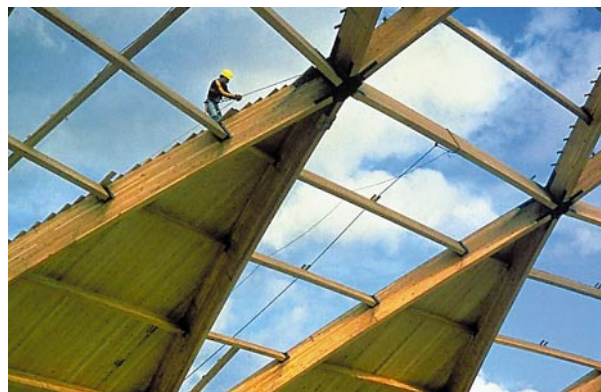
Ryc. 14. Widok zewnętrznego pierścienia składającego się z trójkątnych elementów [4]  
 Fig. 14. View of outer ring consisting of triangular elements [4]

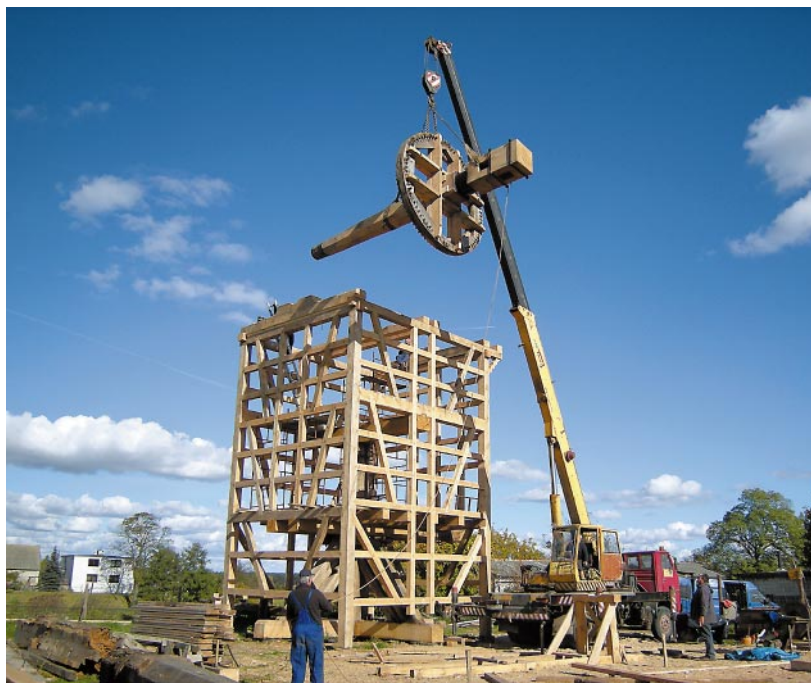
Ryc. 13. Bierzłowo, wiatrak koźlak z 1867 r. Montaż wału głównego z kołem palecznym podczas prac konserwatorskich prowadzonych od sierpnia 2010 (fot. M. Prarat, 2010)  
 Fig. 13. Bierzłowo, post mill from 1867. Mounting of the main shaft with break wheel during conservation work carried out since August 2010 (photo by M. Prarat, 2010)

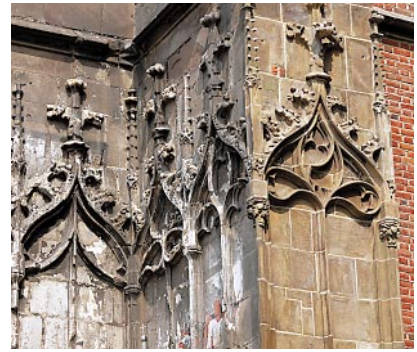
Ryc. 17. Uszkodzona i odnowiona dekoracja rzeźbiarska elewacji przypór południowych (rok 2011)  
 Fig. 17. Damaged and renovated sculpting decoration of the elevation and southern buttresses (2011)

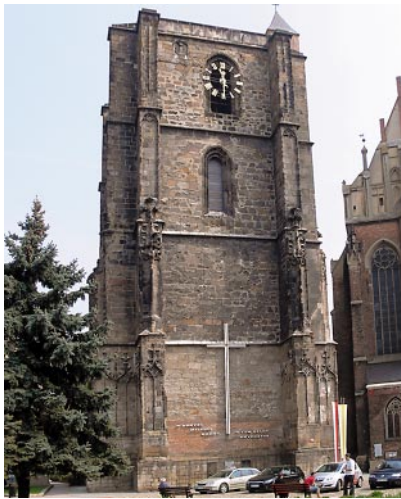
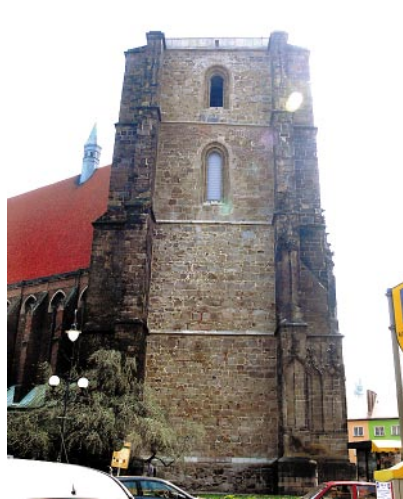
Ryc. 13. Elewacja południowo-wschodnia (rok 2011)  
 Fig. 13. South-eastern elevation (2011)

Ryc. 14. Elewacja północno-zachodnia (rok 2011)  
 Fig. 14. North-western elevation (2011)

brick with stone facing, encompassed with pairs of prominent offset buttresses in the corners (fig. 13, 14). By the buttress on the south-east side a polygonal turret was added (fig. 15, 16) with a stone stairwell leading up to the terrace on the bell tower. The thickness of the bell tower walls exceeds 3,5 m at the base. There is no detailed data regarding its foundations, during the work on creating the exhibition structure at the beginning of the 21<sup>st</sup> century the foundation was defined as made of brick and stone, with three or even four levels of offsets. In the elevations attention is drawn by ogival windows, stores separated by cornices and profiled window framings. The eye is also caught by badly damaged but beautiful sculpting decoration of the elevation (fig. 17) in the form of crockets, finials, cartouches etc. Damage has been done by birds nesting in many recesses of the elevation, and plants overgrowing the bell tower (fig. 18). The only entrance leads through the door decorated with a stone portal, situated on the ground level (fig. 19, 20, 21).

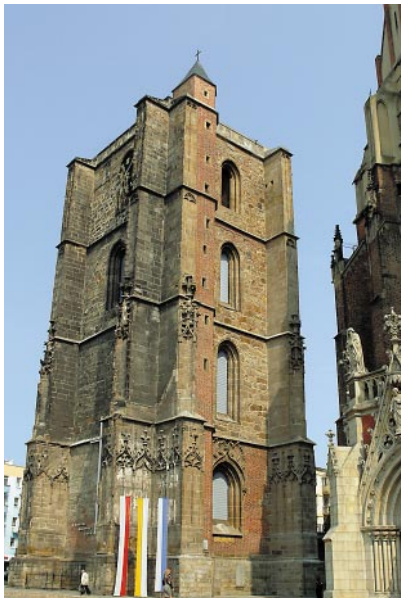
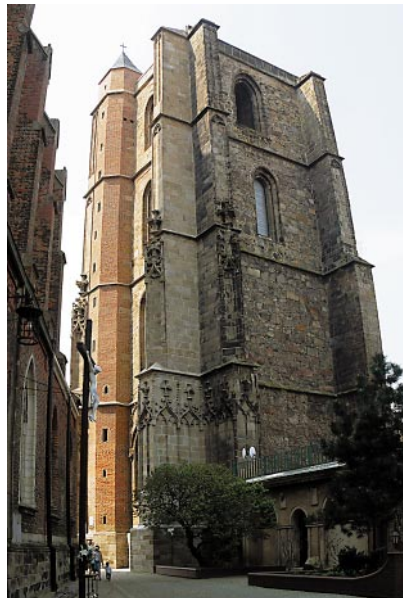
Ryc. 15. Elewacja południowo-zachodnia (rok 2011)  
 Fig. 15. South-western elevation (2011)

Ryc. 16. Elewacja północno-wschodnia (rok 2011)  
 Fig. 16. North-eastern elevation (2011)

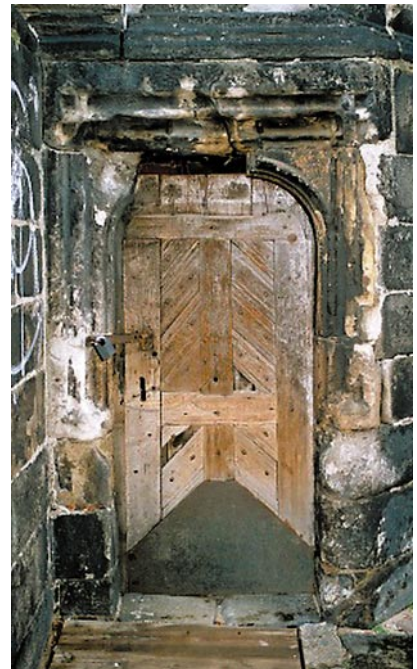
Ryc. 19. Portal wejściowy do dzwonnicy – widok przed konserwacją (rok 2004)  
 Fig. 19. Entrance portal to the bell tower – view before conservation (2004)

Ryc. 20. Portal wejściowy do dzwonnicy – widok po częściowej konserwacji z 2004 roku  
Fig. 20. Entrance portal to the bell tower – view after partial conservation in 2004

Ryc. 21. Portal wejściowy do dzwonnicy – ostateczny widok po konserwacji (rok 2011)  
Fig. 21. Entrance portal to the bell tower – final view after conservation (2011)

After many years of waiting, conservation work on the bell tower elevations commenced in 2004. Initially it was finance solely from own means of the parish. The limited budget allowed for renovating the portal (fig. 19, 20, 21) and two architectonic elements on the lower storey of the south-eastern elevation (fig. 9, 10, 11, 12). All the elements which underwent conservation in 2004 were made from sandstone, which is quite a unique situation in the case of the bell tower in Nysa where the majority of architectonic decorations were made from granite.

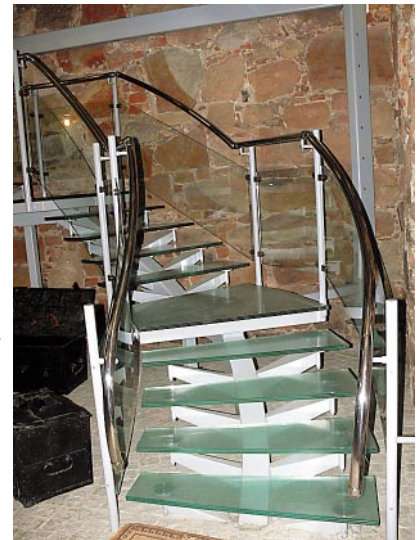
Ryc. 25. Spiralne schody z podestami spoczynkowymi o stalowej konstrukcji jednobelkowej ze stopnicami wykonanymi z klejonego warstwowo szkła hartowanego  
Fig. 25. Spiral stairs with steel one-beam construction landings and treads made from laminated tempered glass

footings necessary to transfer the load from the newly designed self-supporting steel structure (fig. 23). It was suggested that the steel and glass construction should not be tied to the bell tower structure, except for few bracings of the 3 exhibition platforms (fig. 24). The construction of the exhibition gallery was made as a light steel structure, post – suspension rod – and beam welded together from closed right sections. Traffic between particular exhibition landings is ensured by spiral staircase with one-beam construction landings and two-bracket treads made from laminated tempered glass (fig. 25). The same kind of glass was used to make the exhibition platforms. The whole structure was completed from the top – at the level of +15.26 m – with two glass domes: an inner and outer one (fig. 26).

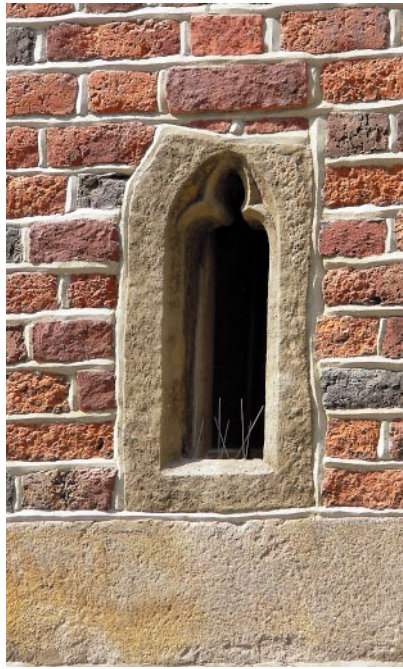
Ryc. 35. Fragment wstępu ceglanego konserwowanego w 2010 roku – widok po zakończeniu prac

Fig. 35. Fragment of brick bond renovated in 2010 – view after completing the work

Methods identical to those used for removing accumulations from granite were applied for cleaning. Because there were no thick, crust-like accumulations and the character of the cleaned material was different only the method of hacking was not applied, as it would have been impermissible in this case. The bond was filled in with coloured mineral mortars and with bricks whose dimensions and physical-mechanical properties resembled the original. Lime mortar with trass addition was used for repairing joints, while trying to leave as many original joints as possible. An organosilicon compound with hydrophobic properties was used for reinforcement. The treatment was applied to all the brick elevations (fig. 34, 35).

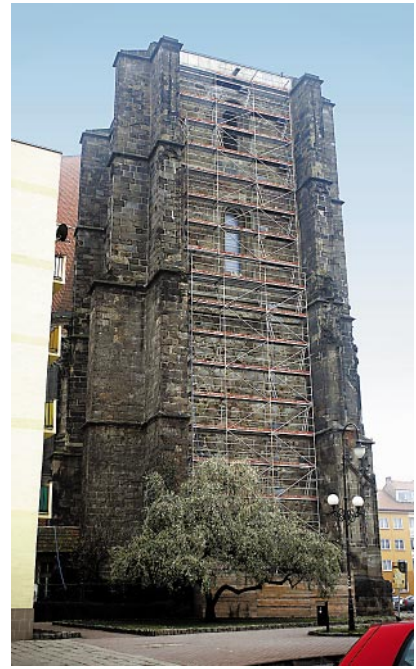
Ryc. 36. Elewacja od strony północno-zachodniej – prace konserwatorskie prowadzone w 2010 roku

Fig. 36. Elevation on the north-western side – conservation work carried out in 2010

The subsidy from the MCNH was not the only one that allowed for carrying out conservation work in 2010. The granite wall on the north – west side, situated between the buttresses, was saved owing to the grant from the District of Nysa, which amounted to almost 50% of the total value of the investment (fig. 36).

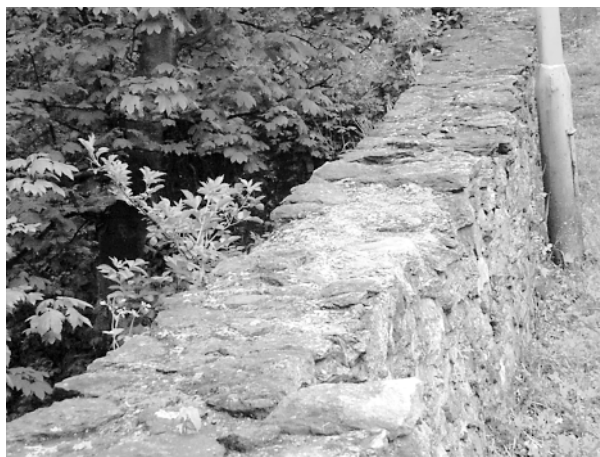
Ryc. 3. Ubytki kamiennych elementów murowych korony muru obwodowego Niemczy, woj. dolnośląskie (fot. W. Misztal)  
 Fig. 3. Loss of masonry components in crest of perimeter wall of Niemcza (Lower Silesian Province; photo by W. Misztal)

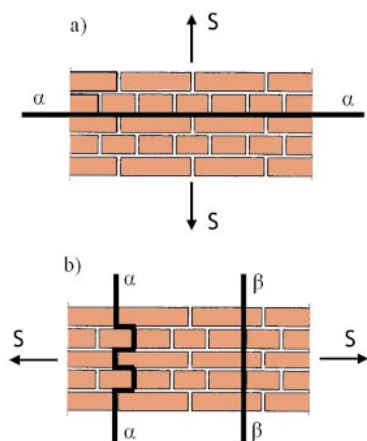
Ryc. 1. Osiowe rozciąganie muru: a) w kierunku prostym do spoin wspornych; b) w kierunku równoległym do spoin wspornych  
 Fig. 1. Axial tensioning of masonry: a) in direction perpendicular to bed joints; b) in direction parallel to bed joints

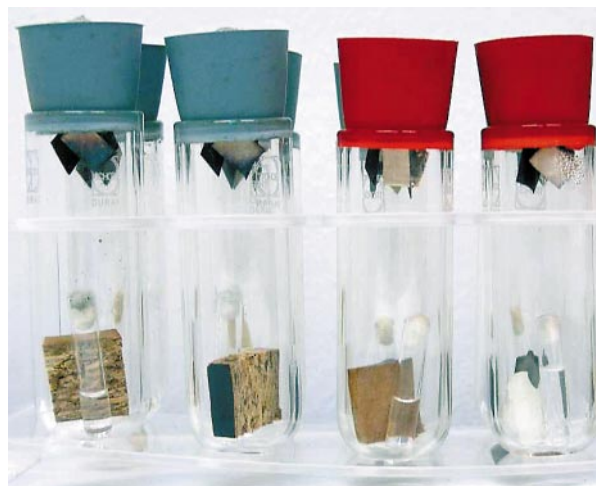
Ryc. 5. Zestaw do przeprowadzania testów Oddya na materiałach stosowanych do budowy ram mikroklimatycznych w MNK  
 Fig. 5. A set for conducting Oddy tests on materials used for building microclimatic frames in MNK

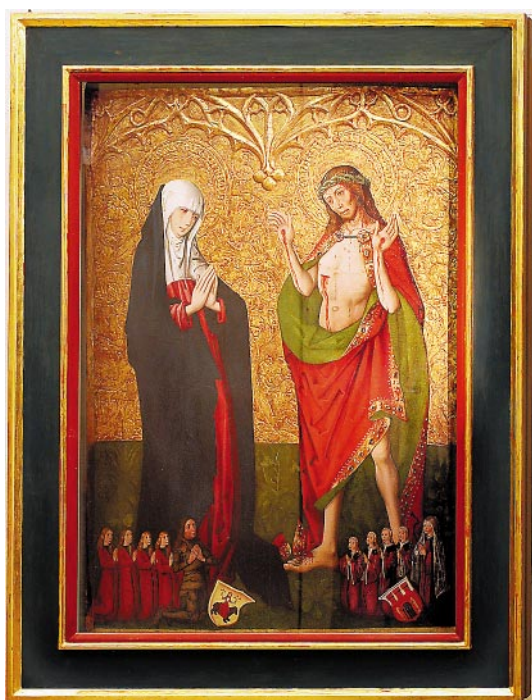
Ryc. 9. „Epitafium Jana Ślupeckiego” w prototypowej ramie mikroklimaticznej  
 Fig. 9. “Epitaph of Jan Ślupecki” in a prototype microclimatic frame

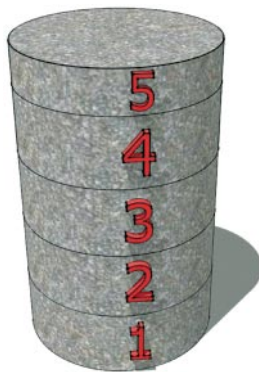
Ryc. 3. Próbkę betonu wraz z zaznaczonymi numerami krążków – widok perspektywiczny  
Fig. 3. Concrete sample with marked numbers of rings – perspective view

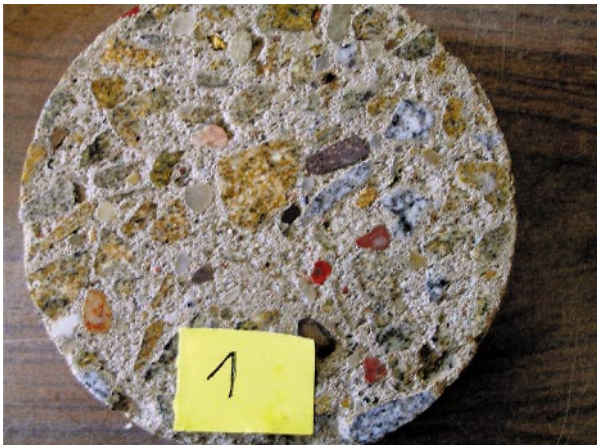
Ryc. 6. Przekrój przez krążek nr 1  
Fig. 6. Cross section through ring no. 1

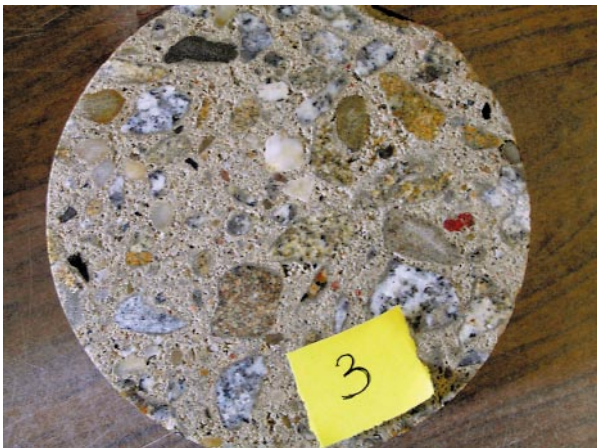
Ryc. 8. Przekrój przez krążek nr 3  
Fig. 8. Cross section through ring no. 3

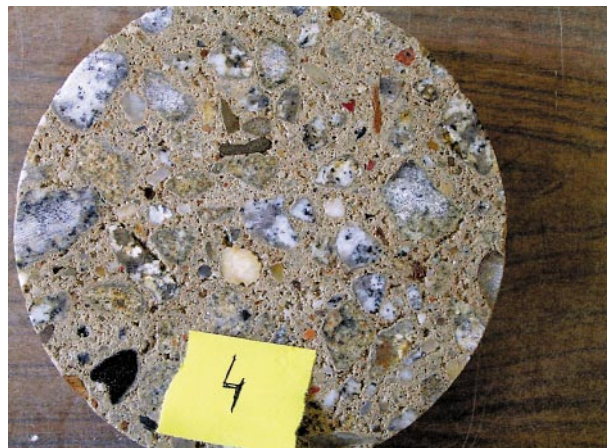
Ryc. 9. Przekrój przez krążek nr 4  
Fig. 9. Cross section through no. 4

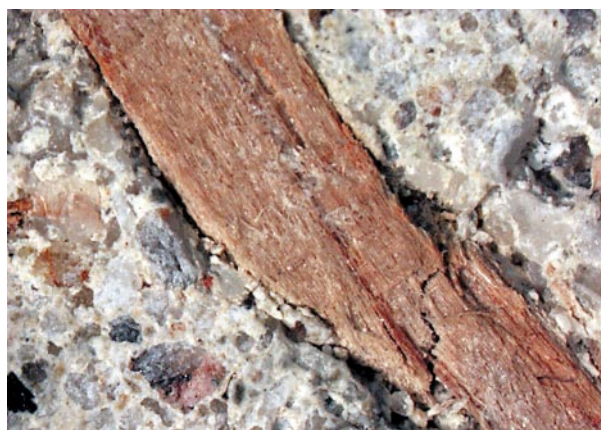
Rys. 12. Wtrącenia drewniane – zdjęcie mikroskopowe  
 Fig. 12. Wooden inclusions – microscopic photo

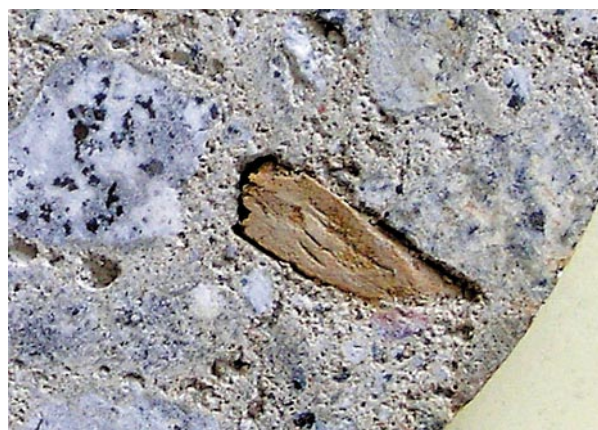
Rys. 13. Wtrącenia drewniane  
 Fig. 13. Wooden inclusions
