WIADOMOŚCI KONSERWATORSKIE

JOURNAL OF HERITAGE CONSERVATION

SEMINARIUM "STAN I PERSPEKTYWY
OCHRONY DZIEDZICTWA ARCHITEKTURY
I SZTUKI SAKRALNEJ..."

SEMINAR "STATE AND PERSPECTIVES
OF ARCHITECTURAL AND CHURCH
ART HERITAGE PROTECTION..."

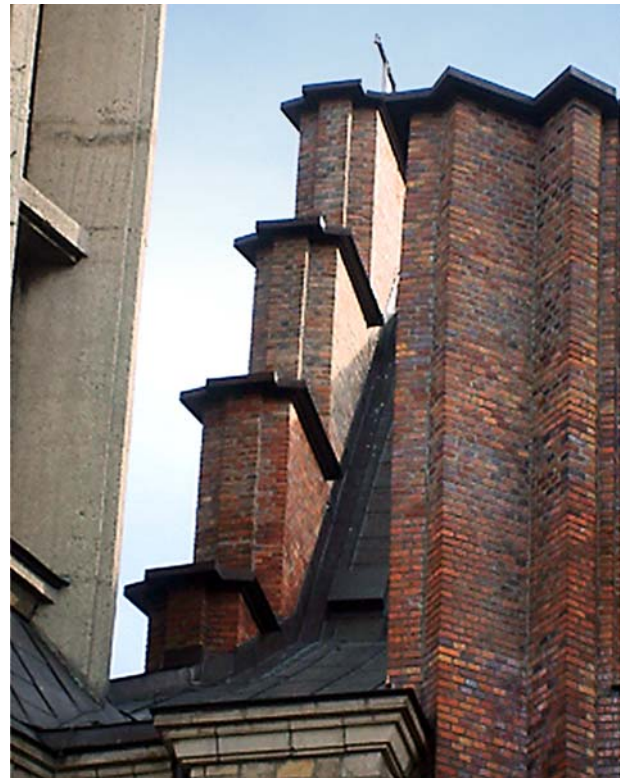
Ryc. 4. Widok na ścianę szczytową „od strony kościoła” (autor: M. Łaba), 2012
 Fig. 4. View of the gable wall “on the church side” (author: M. Łaba), 2012

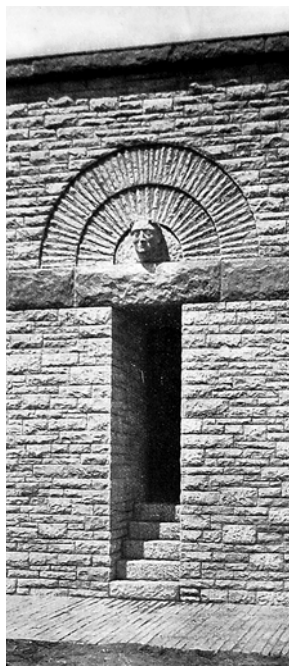
Ryc. 7. Fragment elewacji frontowej, z widocznym wejściem głównym i rzeźbą głowy męskiej. Źródło: F. Hallbaum (red.), *Das Schlesier Ehrenmal in Waldenburg*, VDK e. V. 1938, s. 2
 Fig. 7. Fragment of front elevation with visible main entrance and a sculpture of a male head. Source: F. Hallbaum (red.), *Das Schlesier Ehrenmal in Waldenburg*, VDK e. V. 1938, p. 2

facing material used – Shell limestone²⁴ – imitating a layered wall from stone blocks. Horizontalism is emphasised by the top cornice and the band dividing the uniform bulk of the building, made from sandstone from Łączna near Mioszow²⁵. Corners of the building and the main entrance on its axis were more strongly marked by means of slight protrusions. The only decoration outside are the pairs of arcade arches, emphasising the defensive character of the place. The main entrance, highlighted with a pseudo-risalit and preceded by a low wall, seems to be a narrow and tight crack in the wall, leading inside. Above the entrance and the band, a double arcade arch finished with limestone used to serve as the background for the sculpture of a male head (fig. 7).

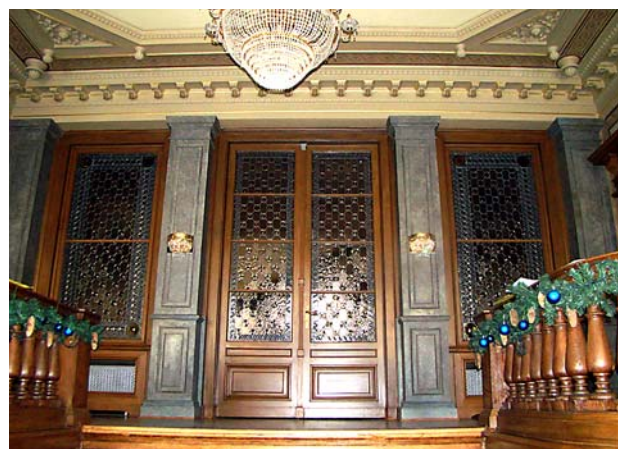
Ryc. 6. Hol wejściowy: stolarka mazerowana, filary z imitacją granitu, witraże, strop sztukatorski po pracach konserwatorskich, 2011 r. Fot. D. Kowalik-Kociszewska
 Fig. 6. Entrance hall: marbleized joinery, pillars with granite imitation, stained glass, stucco ceiling after conservation work, 2011. Photo by D. Kowalik-Kociszewska

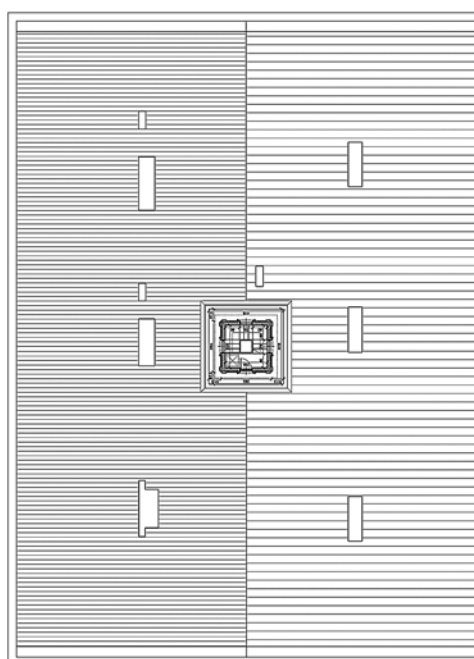
Ryc. 4, 5. Rzuty poddasza i dachu ratusza po interwencji projektowej, oprac. Grupa Projektowa Zeriba, 2006

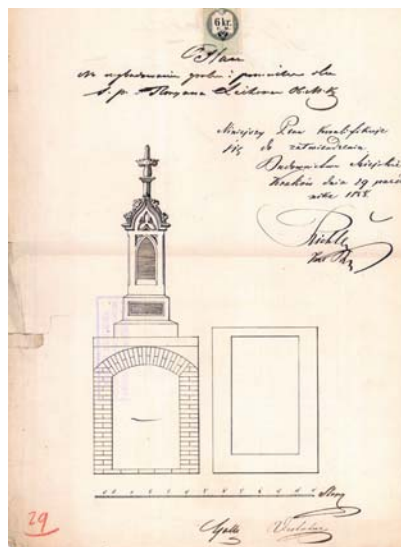
Ryc. 6. Projekt grobu Floryana Leihera z 1858 roku autorstwa Gallego ukazujący formę pomnika nagrobnego, jak również typowe w tym czasie kolebkowe (łukowe) sklepienie wykonanej z cegły piwnicy grobowcowej
Fig. 6. Project of Floryan Leihera's grave from 1858, designed by Gallego, showing the form of a tombstone and a barrel (arch) vault of the tomb cellar made from brick, typical for the time

In the case of projects of tombs realised by that Krakow sculptor and stonemason, plans showing barrel-arched shape of the vault of a cellar built from bricks, with schematically marked masonry bond, are predominant. It is illustrated by the project from 1858 with a carefully drawn form of gravestone (fig. 6). Such solutions are continued later, which can be seen in sketches by other craftsmen, and modified, only brick construction of the cellars adapted to concrete solutions was maintained practically till the end of the 19th century.

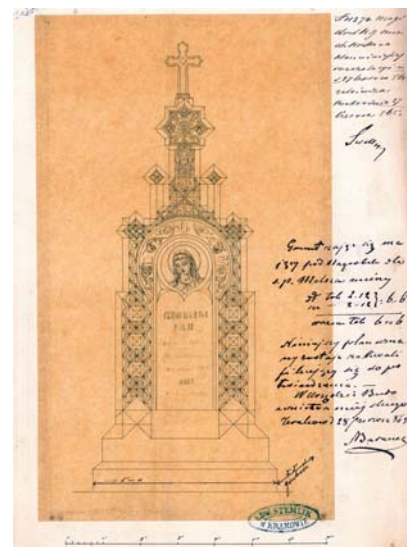
Ryc. 7. Wzór pomnika nagrobnego autorstwa Edwarda Stehlika z 1865 roku, z precyzyjnie opracowaną formą rzeźbiarską i dekoracją ornamentálną
Fig. 7. Model of a tombstone designed by Edward Stehlik from 1865, with precisely crafted sculptured form and ornamental decoration

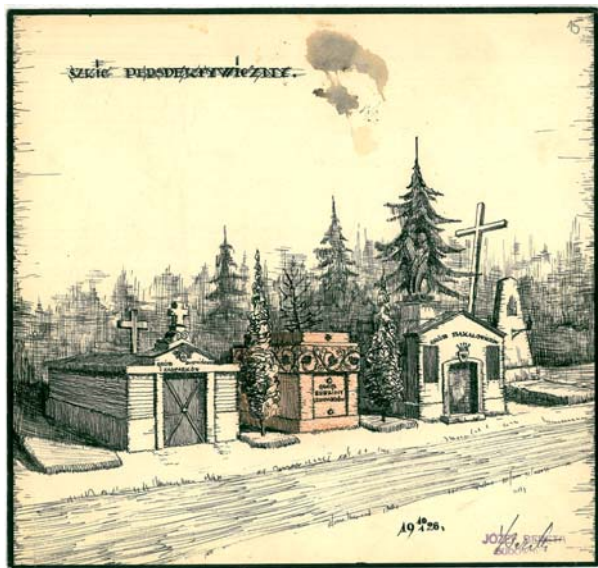
Ryc. 16. „Szkic perspektywiczny” dołączony do projektu grobowca Lenhartów z 1926 roku będący ówczesną wizualizacją fragmentu kwatery I wsch. z uwzględnieniem formy przewidzianego do realizacji grobowca
 Fig. 16. “Sketch in perspective” enclosed with a project of the Lenhart family vault from 1926, which was a contemporary visualisation of a fragment of section I east., including a form of the tomb planned for realisation

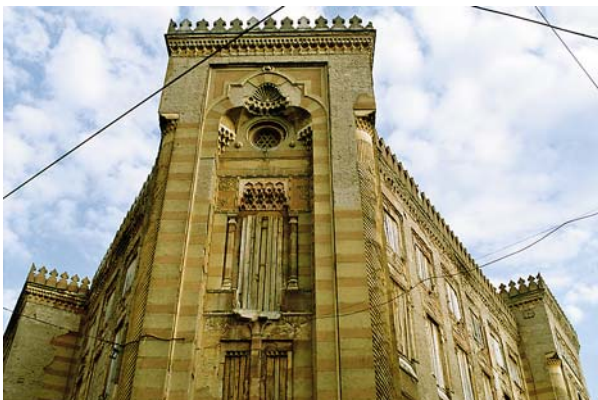
Ryc. 3. Odbudowa neomauretańskiej Biblioteki Narodowej w Sarajewie, fot. M. Żyła
 Fig. 3. Reconstruction of the neo-Moorish National Library in Sarajevo, photo: M. Żyła

Four years under siege of an army of Bosnian Serbs caused catastrophic damage within the urban space of Sarajevo. Residential buildings, cultural and educational institutions, shopping malls and industrial objects, religious buildings, squares, streets and city infrastructure lay in ruins⁷. About 100 thousand apartments were completely destroyed. Over 23 per cent of buildings were seriously damaged, 64 per cent partially destroyed, and 10 per cent slightly damaged⁸ (fig. 7, 8). Burning down to the ground of the neo-Moorish National and University Library on 25 August 1992 (as a result of shellfire) may have constituted the most shocking example of destroying a cultural object of immense symbolic significance⁹. “Not only my world was destroyed, but also my language. The Library is no longer a building filled with books, but a burnt down ruin”, wrote a Bosnian poet and director, Semezdin Mehmedinović¹⁰ (fig. 3).

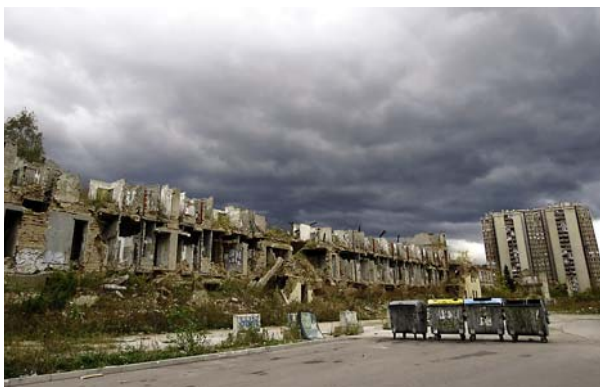
Ryc. 7. Zniszczenia w obrębie peryferyjnych dzielnic Sarajewa, fot. M. Żyła
 Fig. 7. Destruction on the outskirts of Sarajevo, photo: M. Żyła

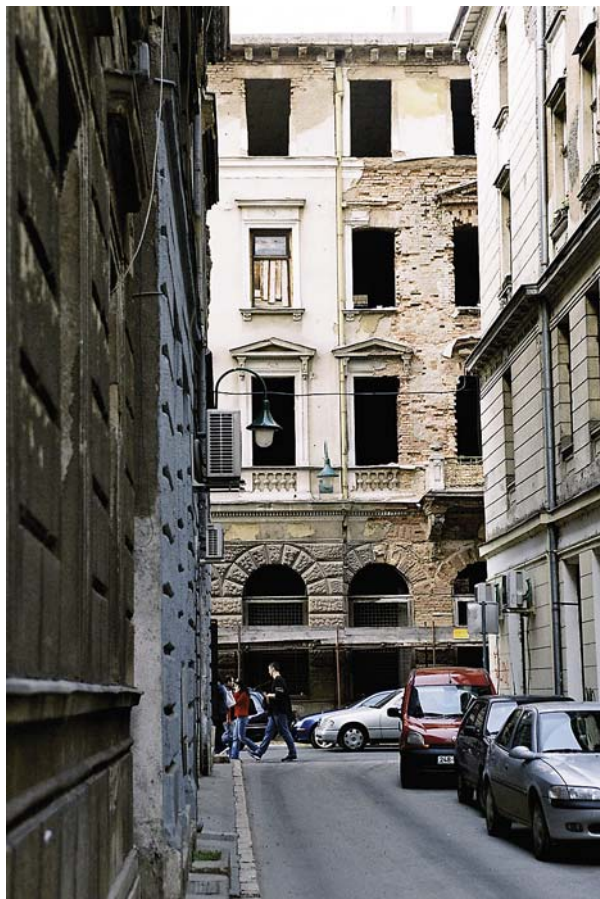
Ryc. 6. Zrujnowane centrum powojennego Sarajewa: Hotel Europa, fot. M. Żyła
 Fig. 6. Ruined centre of post-war Sarajevo: Europe Hotel, photo: M. Żyła

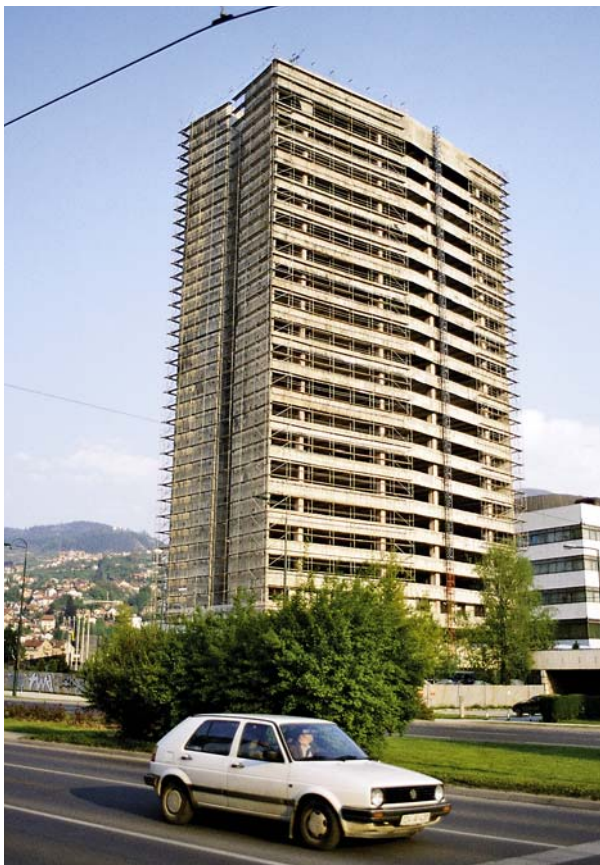
Ryc. 9. Odbudowa dawnego budynku Parlamentu w Sarajewie, fot. M. Żyła
Fig. 9. Reconstruction of the old Parliament building in Sarajevo, photo: M. Żyła

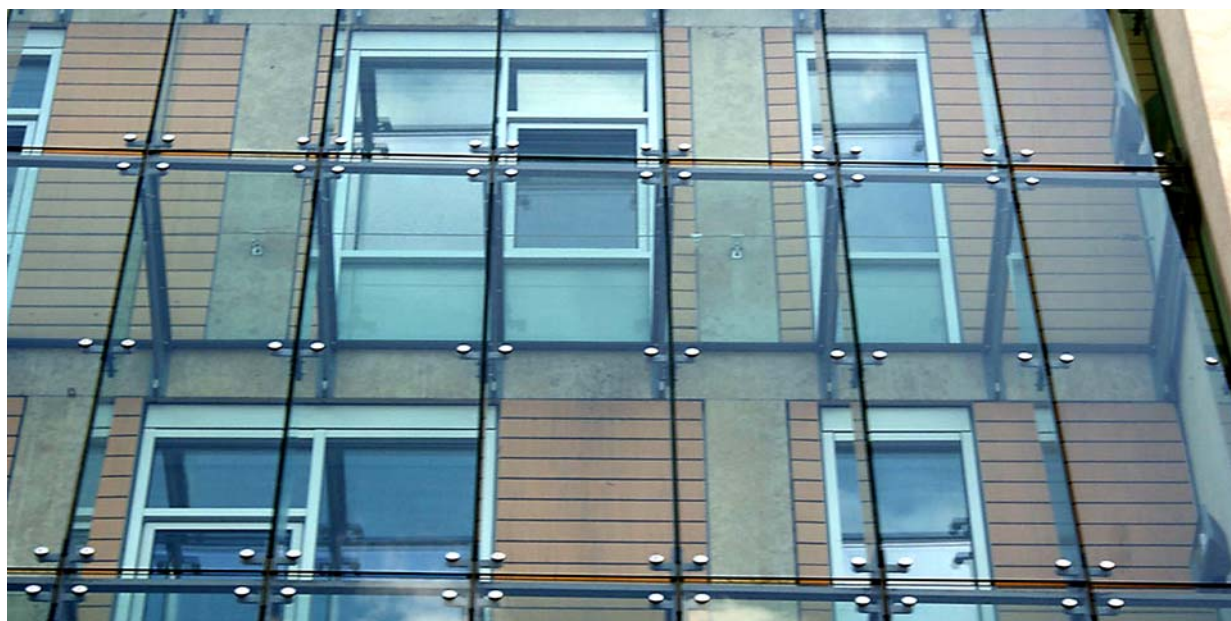
Ryc. 1. Budynek mieszkalny w Berlinie – podwójna fasada ze ścianą osłonową przy ruchliwej ulicy – detal (fot. Ł. Wesółowski)
 Fig. 1. Residential building in Berlin – a double facade with an outer glass wall in a busy street – detail (photo by Ł. Wesółowski)

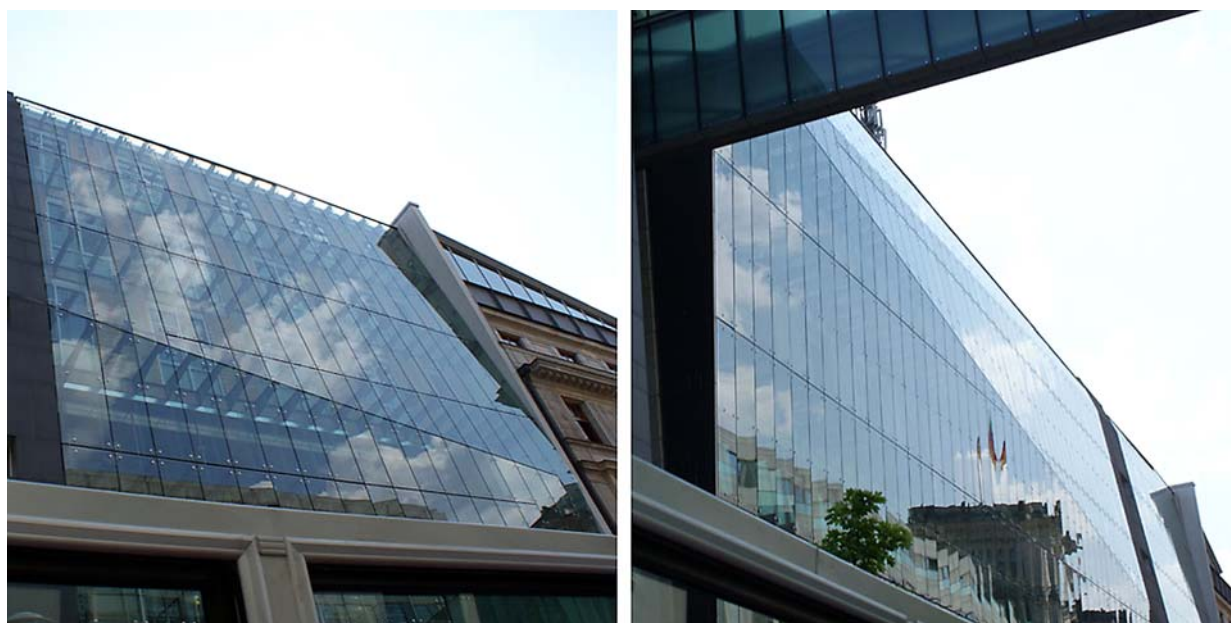
Ryc. 2. Budynek mieszkalny w Berlinie – dodatkowa warstwa szkła przy ruchliwej ulicy – widok w skali ulicy (fot. Ł. Wesółowski)
 Fig. 2. Residential building in Berlin – additional glass screen in a busy street – view in the scale of the street (photo by Ł. Wesółowski)

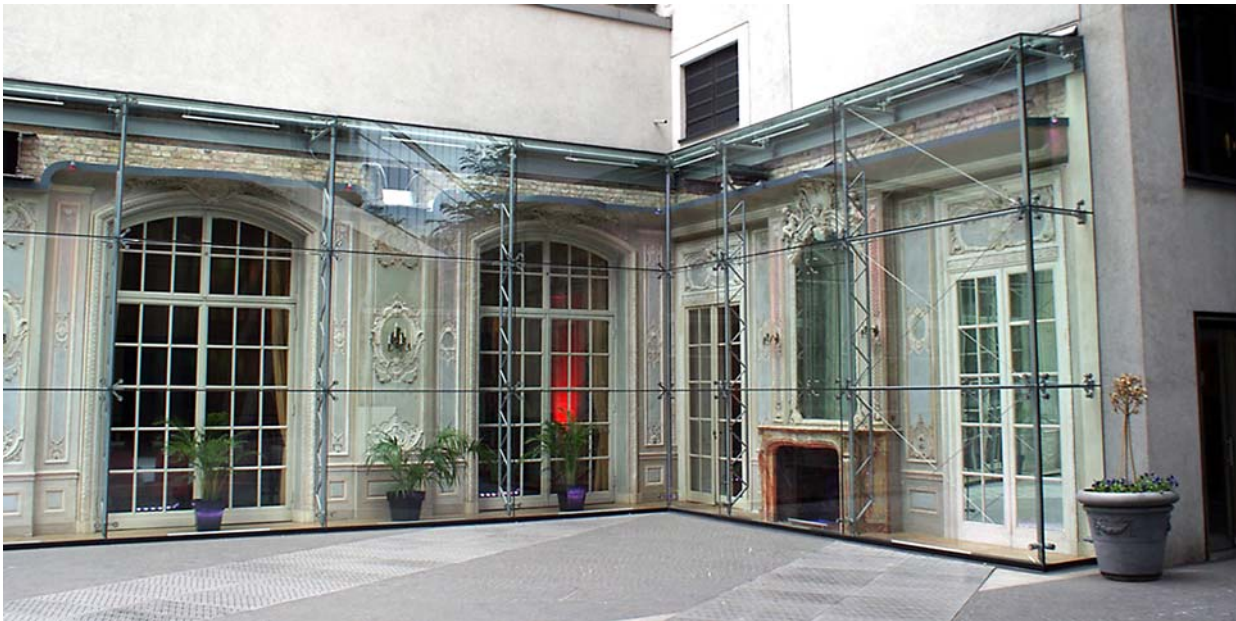
Ryc. 3. Zabytkowa fasada budynku w Berlinie – Poprawa parametrów termicznych i jednoczesna ochrona historycznych detali dzięki przejrzystej fasadzie z punktowym mocowaniem szyb (fot. Ł. Wesółowski)

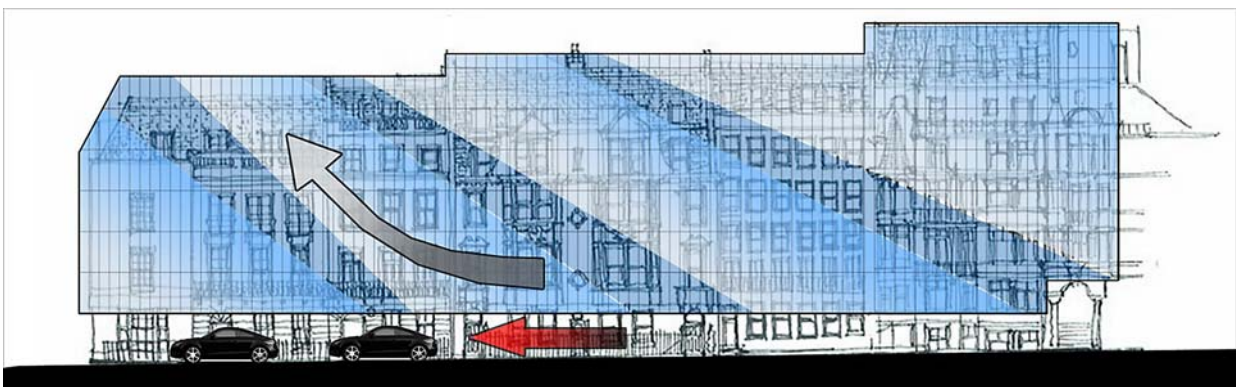
Ryc. 5. Ukształtowanie powierzchni szklanej fasady w skali ulicy. Wytworzenie prowadnic odprowadzających zanieczyszczenia ponad dachy budynków siłą pędu powietrza ruchu ulicznego (opr. Ł. Wesółowski)
