WIADOMOŚCI KONSERWATORSKIE

JOURNAL OF HERITAGE CONSERVATION

„NOWA” SIEDZIBA ZIEMIAŃSKA –
GRUNTOWNA PRZEBUDOWA CZY BUDOWA?
STUDIA NAD IDENTYFIKACJĄ
I DATOWANIEM DWORÓW I PAŁACÓW
W WIELKOPOLSCE

“NEW” SEATS OF LANDED GENTRY – REMODELLING
OR A NEW CONSTRUCTION?
STUDIES ON THE IDENTIFICATION
AND DATING OF MANORS
IN GREATER POLAND

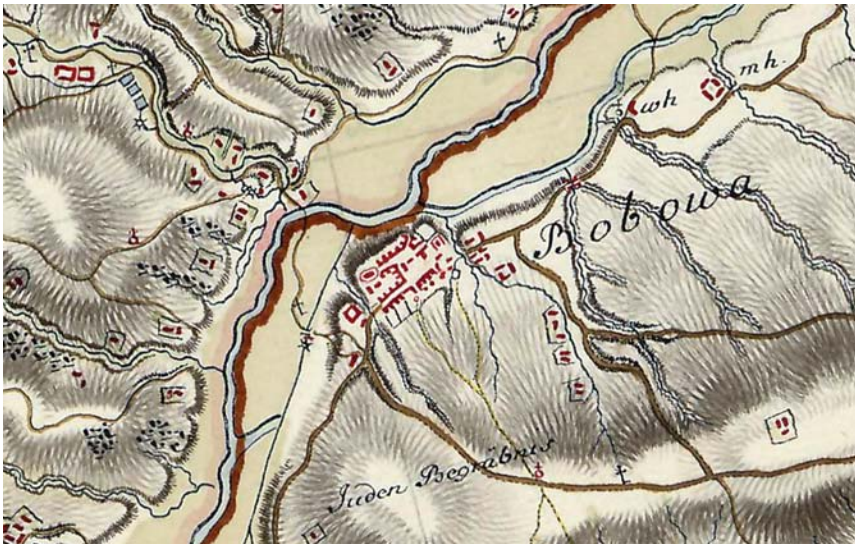
Ryc. 1. Fragment mapy topograficznej Królestwa Galicji i Lodomerii w skali 1:28 800 z naniesionym układem urbanistycznym miasta Bobowa. Mapa sporządzona w latach 1779–1783. Oryginał w zbiorach Austriackiego Archiwum Wojskowego w Wiedniu

Fig. 1. Fragment of a topographic map of the Kingdom of Galicia and Lodomeria on the scale 1:28 800 with superimposed urban layout of the town of Bobowa. Map made in the years 1779–1783. Original in the collection of the Austrian Military Archive in Vienna

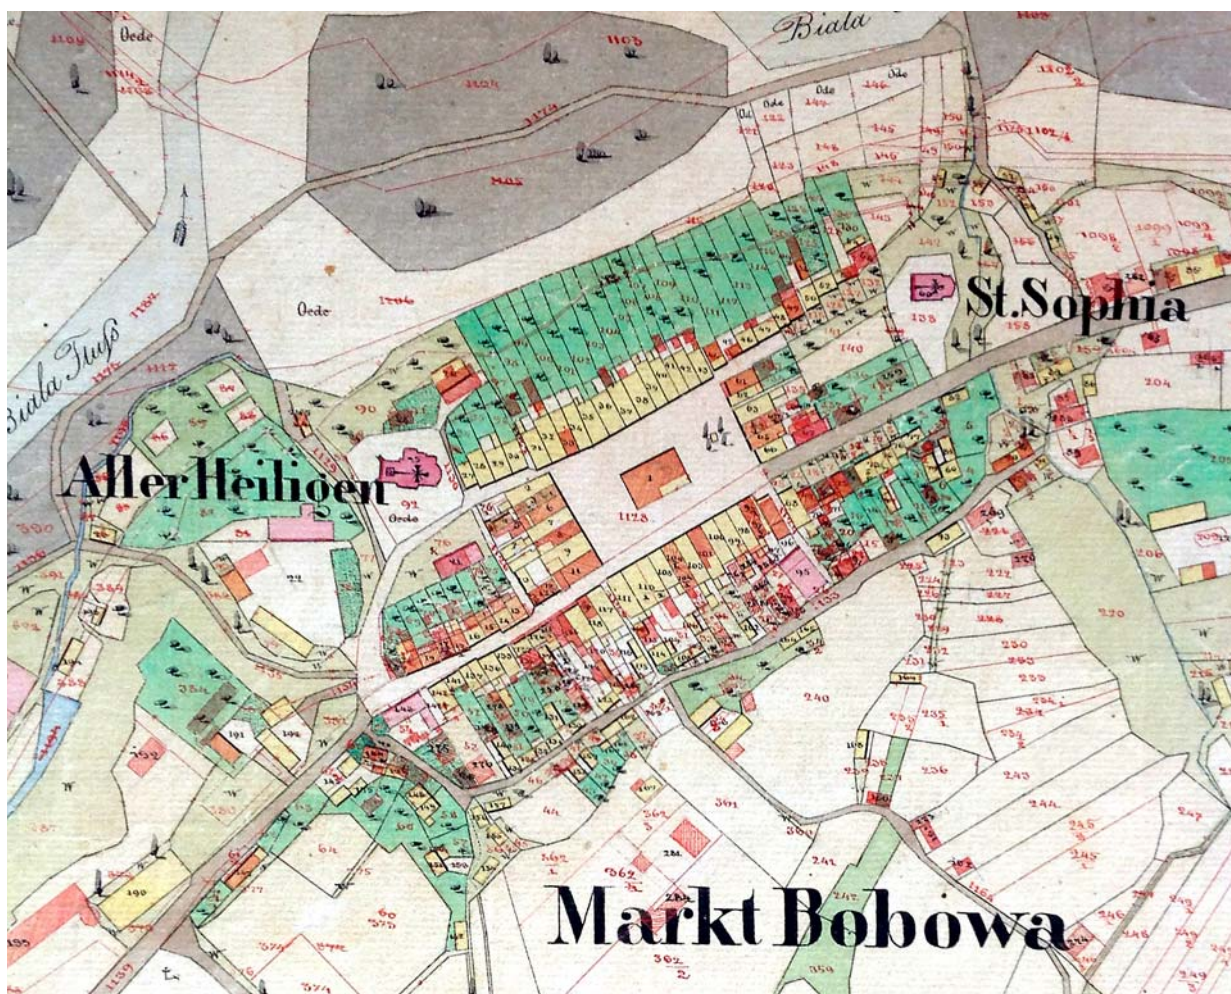
Ryc. 3. Fragment planu katastralnego miasta Bobowa. Plan z roku 1847. Skala 1:2880. Oryginał w zbiorach Archiwum Państwowego w Przemyślu, Archiwum Geodezyjne, Zespól 126, sygnatura 56/126/0/98M

Fig. 3. Fragment of the cadastral plan of the town of Bobowa. Plan from 1847. Scale 1:2880. Original in the collection of the State Archive in Przemyśl, Geodetic Archive, Set 126, signature 56/126/0/98M

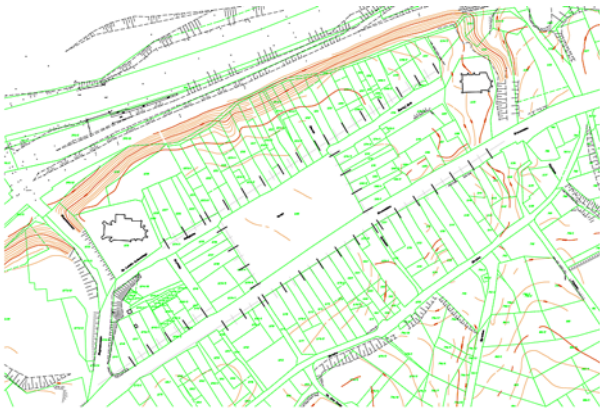
Ryc. 6. Bobowa. Plan centralnej strefy miasta historycznego z oznaczeniem 28-stopowych odcinków, na jakie można podzielić bloki zabudowy siedliskowej. Opracowanie autora

Fig. 6. Bobowa. Plan of the central zone of the historic town with marked 28-foot sections into which settlement blocks could be divided. Prepared by the author

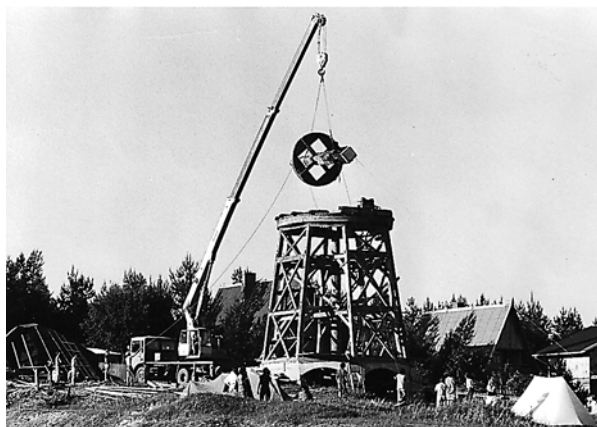
Ryc. 2. Montaż konstrukcji wiatraka w Studziankach – 14.07.1986 (fot. B. Topczewski)

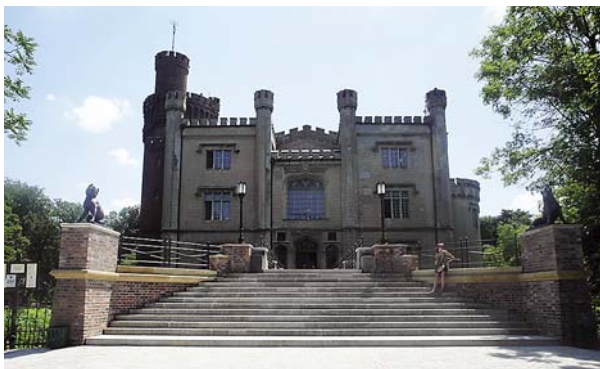
Ryc. 1. Zamek w Kórniku. Gruntowną przebudowę przeprowadzono w latach 1843–1861 (fot. autor)

Fig. 1. Palace in Kórnik. Total refurbishment was carried out in the years 1843–1861 (photo: author)

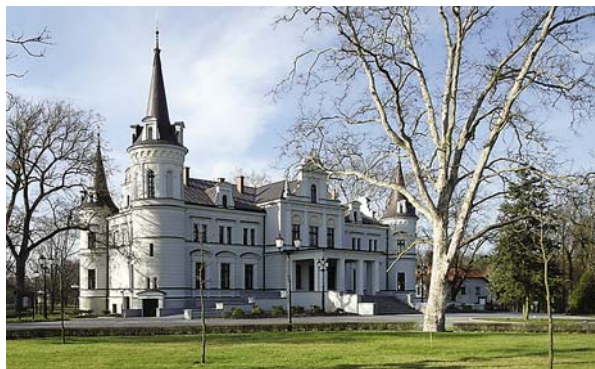
Ryc. 2. Pałac w Tarcach z 1871 roku. Przykład siedziby wzniesionej na tzw. surowym korzeniu (fot. autor)

Fig. 2. Palace in Tarcach from 1871. Example of a residence built from scratch (photo: author)

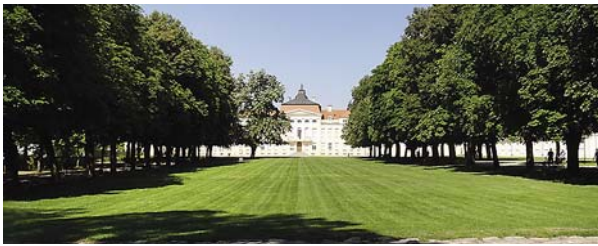
Ryc. 3. Pałac w Rogalinie. Restaurację rezydencji przeprowadzono na przełomie XIX i XX wieku (fot. autor)

Fig. 3. Palace in Rogalin. Restoration of the residence was carried out at the turn of the 20th c. (photo: author)

Przełom XIX i XX w., jako moment gwałtownych przemian technologicznych, wymusił zmiany programu użytkowego siedziby ziemiańskiej. Około 1900 roku podjęte zostały akcje restauracji starych, XVIII-wiecznych rezydencji, w tym m.in.: Rogalina (ryc. 3), Objezierza, Siernik, Turwi i Pawłowic [13, s. 116]. Akcja modernizacji i przebudowy starszych siedzib była wzorem do naśladowania dla zamożnej warstwy ziemiaństwa [3, s. 116], a w końcu stała się wiodącą tendencją w kształtowaniu dworów i pałaców na terenie całej Wielkopolski. Świadczy o tym rozpoznany przez badaczy dorobek większości architektów projektujących siedziby ziemiańskie, w tym m.in. Rogera Sławskiego. Spośród 18 zaprojektowanych siedzib tylko trzy zostały wzniesione jako całkowicie nowe budynki. Dwór w Piotrowie powstał na miejscu wcześniejszej siedziby, zaś dwie realizacje – plebania w Bninie i zamek w Sielcu Starym – wzniesiono na tzw. surowym korzeniu [5, s. 32]. Podobnie przedstawia się twórczość Stefana Cybichowskiego. Zamówienia właścicieli ziemskich

The turn of the 20th century, as the time of violent technological transformations, enforced changes in the functional scheme of landowners' residences. Around 1900, efforts were made to restore the old, 18th-century residences, including Rogalin (fig. 3), Objezierze, Sierniki, Turwia and Pawłowice [13, p. 116]. This process of modernisation and remodelling of older residences served as a guiding light for wealthy landowners [3, p. 116] and gradually became a leading tendency in shaping manors and palaces all over Greater Poland. It is confirmed by the recognised works of the majority of architects, such as Roger Sławski, who designed residences for landowners. Among 18 residences he designed, only three were erected as entirely new buildings. The manor in Piotrow was built on the site of an earlier building, while two realisations – the vicarage in Bnin and the castle in Sielec Stary – were built from scratch [5, p. 32]. Similar designs were made by Stefan Cybichowski. Most estate owners commissioned projects that involved remodelling of their existing residences [2]. Really imposing is the number of realised designs by Stanisław Mieczkowski, which de

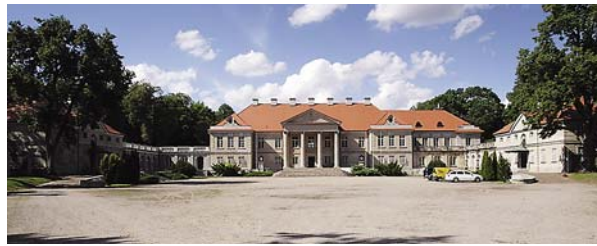
Ryc. 4. Pałac w Czerniejewie. Obecna bryła pałacu to efekt przebudowy z lat 1926–1928 (fot. autor)

Fig. 4. Palace in Czerniejewo. Current shape is the result of remodelling in the years 1926–1928 (photo: author)

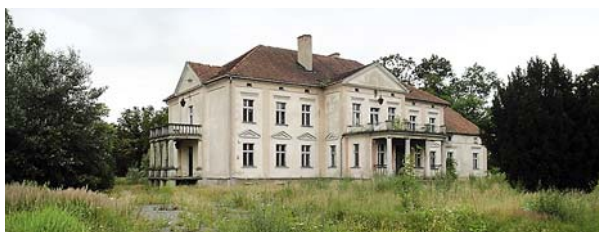
Ryc. 9. Obszerny dwór w Szlachcinie. Gruntowną przebudowę i rozbudowę siedziby przeprowadzono w roku 1899 według projektów Heliodora Matejki (fot. autor)

Fig. 9. Manor in Szlachcin. Total refurbishment and extension was carried out in 1899 acc. to the design by Heliodor Matejko (photo: author)

of a missing series of the building ledgers, for six residences it was impossible to establish their precise construction history. However, looking at their current composition one has to state that the interference in the original structure of the buildings in the years 1895–1910 must have been considerable. The best example here is the manor in Szlachcin (fig. 9) remodelled and extended in 1899. Building a new object on the site of the previous residence was necessary after an earlier fire

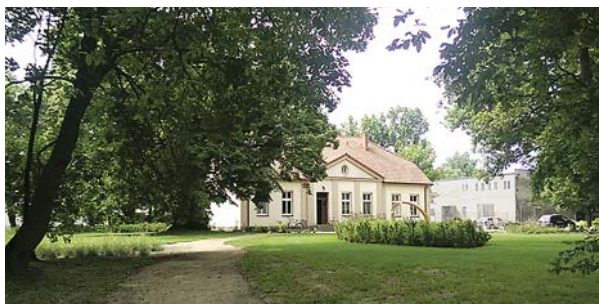
Ryc. 11. Dwór w Rusiborzu wybudowany od podstaw na początku XX wieku (fot. autor)

Fig. 11. Manor in Rusiborz built from scratch at the beginning of the 20th c. (photo: author)

(Bagrowo – fig. 10, Zberki), a collapse, as the result of a deliberate demolition (Winna Góra, Żabikowo), or another reason that enforced its reconstruction (the manor in Chocicza). Despite all the difficulties related to completing the source material, it should be highlighted that the ratio between the objects that underwent a total refurbishment and the new buildings erected on older foundations was 2:1¹⁰. Attempt to adapt the old residence to meet new utility standards might sometimes have been futile. An unhindered design of a stately building on a new site was an answer to new requirements and increasing demands of the estate owner. Depending on its state of maintenance, the previous residence was treated in two ways. The first option referred to its demolition. The residences in Pławce and Rusiborz (fig. 11), standing in the park, were demolished when the new manors were erected opposite the old ones.

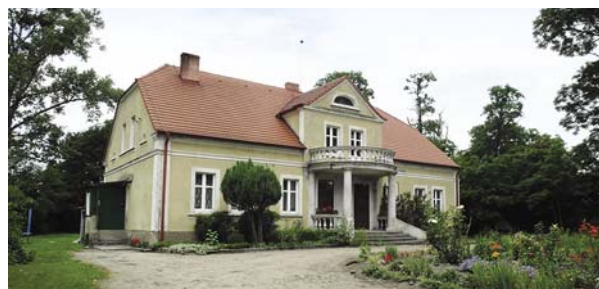
Ryc. 10. Dwór w Bagrowie z 1912 roku. Obiekt został posadowiony na fundamentach uprzednio spalonej siedziby (fot. autor)

Fig. 10. Manor in Bagrowo from 1912. It was built on the foundations of the previous, burnt residence (photo: author)

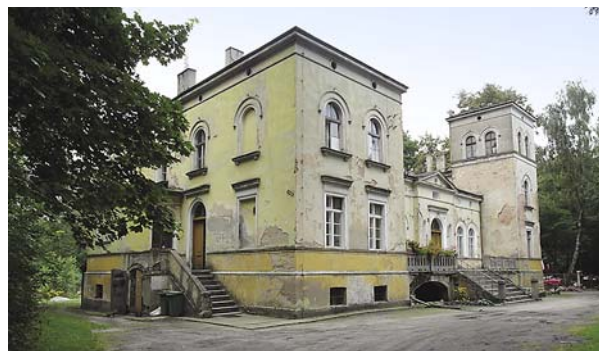
Ryc. 12. Pałac w Chłapowie z 1868 roku (fot. autor)

Fig. 12. Palace in Chłapowo from 1868 (photo: author)

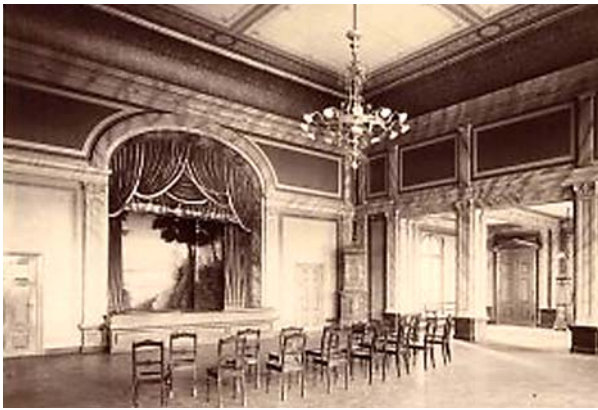
Ryc. 2. Szpital Dziekanka – zdjęcie sali zabawowej, repr. [13]

Fig. 2. Dziekanka Hospital – photo of the entertainment room, copy [13]

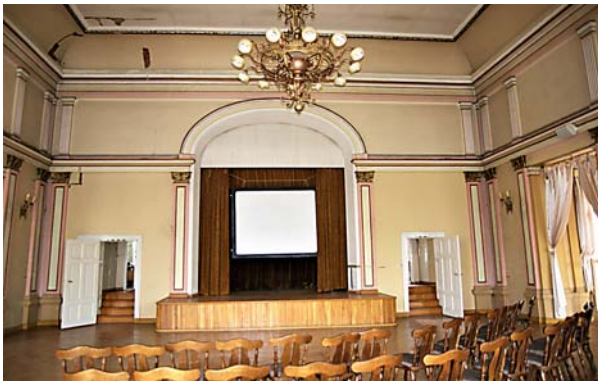
Ryc. 3. Szpital Dziekanka – widok sali zabawowej, fot. aut.

Fig. 3. Dziekanka Hospital – view of the entertainment room, photo author

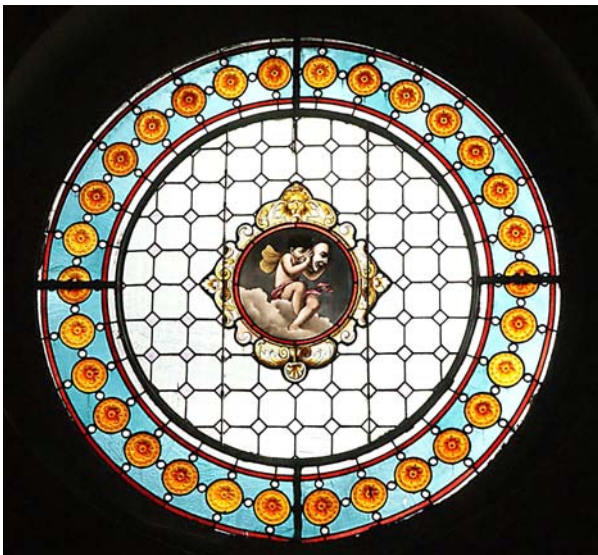
Ryc. 4. Szpital Dziekanka – witraż w sali zabawowej, fot. autor

Fig. 4. Dziekanka Hospital – stained glass in the entertainment room, photo author

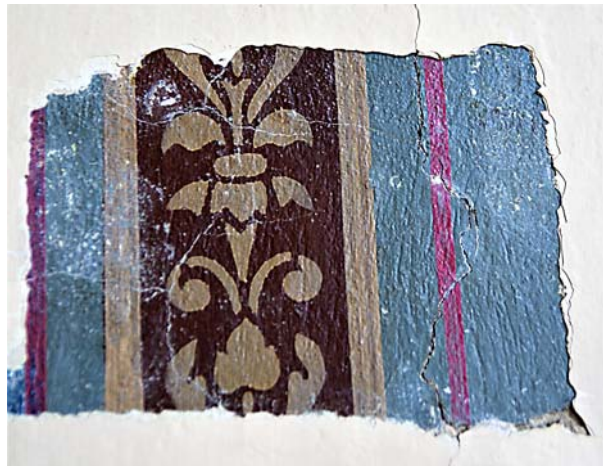
Ryc. 5. Szpital Dziekanka – odkrywki polichromii, fot. aut.

Fig. 5. Dziekanka Hospital – uncovered polychrome in the entertainment room, photo author

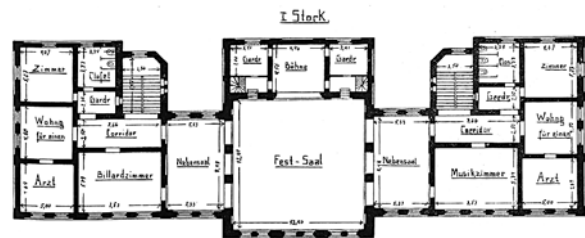
Ryc. 6. Szpital Dziekanka – rzut poziomy piętra budynku administracji z salą, plan, repr. [11]

Fig. 6. Dziekanka Hospital – plan of the administrative floor with the entertainment room in the middle, copy [11]

Krajowy Zakład Psychiatryczny Dziekanka (Provinzial-Irrenanstalt Dziekanka) został wzniesiony w latach 1891–1894⁷. W momencie otwarcia przeznaczony był dla 600. chorych, o zróżnicowanej kondycji i różnych schorzeniach. Sala rozrywkowa (bankietowa) o powierzchni około 154 m² (12,5 × 12,5 m) umieszczona została na piętrze budynku administracji, usytuowanego na centralnej osi założenia, naprzeciwko wjazdu

ailments. The entertainment (banquet) hall, with the floor surface of around 154 m² (12.5 × 12.5 m), was on the first floor of the administration building situated on the central axis of the complex, opposite the entrance to the hospital area. With the two adjacent side rooms leading to the billiards and music rooms, it occupied the entire central section of the first floor of the building. In the façade it was distinguished by three large stained glass windows. They depict putti with attributes alluding to theatre and music: a theatrical mask, castanets and a rommelpot drum. The

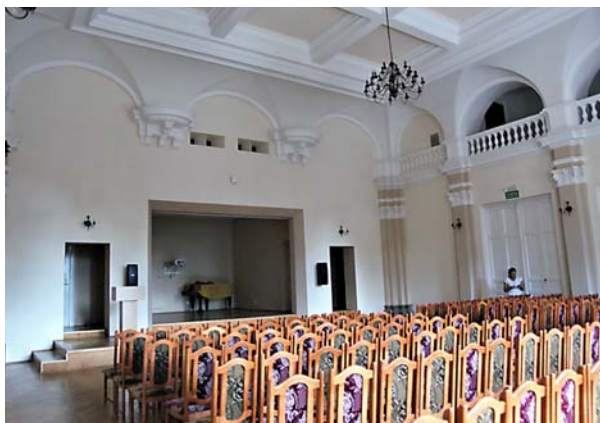
Ryc. 9. Szpital w Obrzycach – widok sali zabawowej, fot. autor
Fig. 9. Hospital in Obrzyce – view of the entertainment room, photo author

Designed on the plan of a square with sides 12.36 m long (the area of app. 153 m²), the room was lit with large windows in the façade, perhaps originally with stained glass in their upper sections. Opposite was a box stage (5 m wide and app. 4 m deep), between a pair of doors leading to dressing rooms located on both sides of the stage and opening onto it. The stage was fitted with scenery decorations and a curtain. On the sides the room opened into other rooms separated by massive pillars between which tall double doors were fitted. The decoration here was much more artistic than in Gniezno. Around the room there are multi-layered pilasters supporting a prominent, profiled cornice. Above the side rooms were emporas opening into the room. Behind the western room flanking the entertainment room there was

Założona na planie kwadratu o bokach równych 12,36 m (powierzchnia ok. 153 m²), doświetlona została od strony fasady dużymi oknami, być może w górnej części pierwotnie ozdobionymi witrażami. Naprzeciwko wydzielono pudełkową scenę (o szerokości 5 m i głębokości ok. 4 m), ujętą parą drzwi prowadzących do garderób znajdujących się obok sceny i z nią skomunikowanych. Scena wyposażona była w dekoracje i kurtynę. Po bokach sala otwierała się na dodatkowe pomieszczenia, wydzielone masywnymi filarami, między którymi umieszczono dwuskrzydłowe, wysokie drzwi. Zastosowano tu bardziej plastyczną dekorację niż w Gnieźnie. Salę obiegają nawarstwione pilastry, dźwigające wydatny, profilowany gzyms. Nad bocznymi pomieszczeniami usytuowano otwarte na salę empory. Za zachodnim pomieszczeniem flankującym salę zabaw umieszczono salę modlitw dla pacjentów pochodzenia żydowskiego [11, I, s. 257–279; 14, s. 14–16]. Nie ma tu jak w Gnieźnie pokoju muzycznego i bilardowego. Na fotografiach wykonanych przed I wojną światową widać również zdobiące salę dekoracje malarskie wypełniające kasetony pod sufitem oraz górne partie ścian ponad łukami empor.

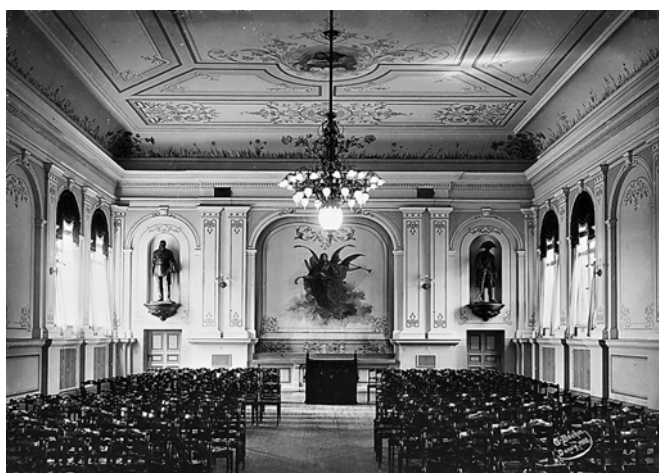
Ryc. 12. Szpital w Kocborowie, zdjęcie sali – widok w stronę sceny, 1900, ze zb. Berlin Architekturmuseum TU, In.-Nr F 5703

Fig. 12. Hospital in Kocborow, photo of the room – view towards the stage, 1900, collection of Berlin Architekturmuseum TU, In.-No F 5703

A well-preserved room in the “social house” can be found in the lunatic asylum in Starogard Gdański. The Provincial Hospital for Mentally Ill in Kocborow (Provinzial-Irrenanstalt Conradstein)¹¹ was erected in the years 1894–1898 [11, I, p. 337–343; 14]. The hospital complex comprised several pavilions for the sick as well as administrative and utility buildings, situated along the complex axis. There, behind the building housing offices and apartments for doctors and behind the water tower, the “house for prayer and socialising” was located. The building was erected in the picturesque architecture style, with multiple sections covered with numerous larger and smaller roofs. Elevations were finished in red brick with decorative stripes and friezes from dark, glazed brick. Furthermore, small plaster ornaments were added e.g. keys in window frames. Roof gables and corbels supporting cornices, as well as the cornices themselves, were made from wood and suitably decorated. In its overall form the building fitted in with the architecture of the complex and the surrounding greenery, yet owing to the sophisticated combination of solids and the finishing touches it stood out from the rest. The nearby water tower had a similarly picturesque form. Inside the social house was a spacious, rectangular room with the floor area of app. 300 m². On one of the shorter sides there was a fairly deep, box stage with dressing rooms on the sides and a small backstage behind. Opposite, in the apse was

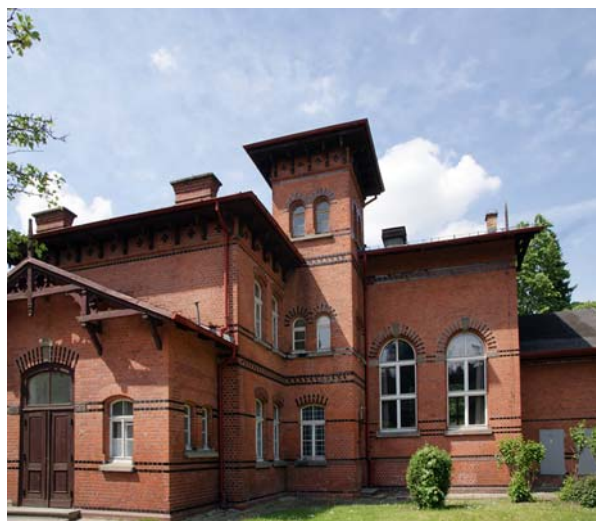
Ryc. 14. Szpital w Kocborowie, zdjęcie „domu towarzyskiego”, fot. autor

Fig. 14. Hospital in Kocborow, photo of the “social house”, photo author

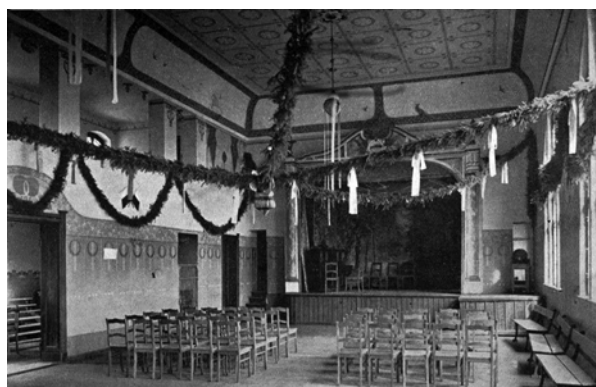
Ryc. 15. Szpital w Świeciu, zdjęcie sali z początku XX w., ze zb. Wojewódzkiego Szpitala dla Nerwowo i Psychicznie Chorych w Świeciu

Fig. 15. Hospital in Świecie, photo of the room from the beginning of the 20th c., from the collection of the Voivodeship Hospital for Mentally Ill in Świecie

Ostatnim przykładem, który chciałabym tu przywołać, jest dość nietypowa, wspomniana już sala zabawowa w zespole szpitala psychiatrycznego w Świeciu¹². Jej wybudowanie wiązało się zapewne z rozbudową szpitala mającą miejsce w latach 1907–1908 lub w 1927 r. [16, b.s.]. Po rozbudowie zakład składał się z dwóch części: starszej wzniesionej w układzie zamkniętym na planie prostokąta, z budynkiem administracji po jednej stronie i budynkami dla pacjentów otaczającymi dziedzińiec, na którym znajdowały się obiekty gospodarcze. Zewnętrzne i wewnętrzne budynki połączone były zadaszonymi gankami. Część nowsza powstała w parku, znajdującym się po wschodniej stronie starszego kompleksu. Całość przybrała niesymetryczny układ, bez typowego podziału całości na strefy męską i żeńską. Zazwyczaj starano się, aby obiekty do wspólnego użytkowania były umieszczane tak, aby był do nich równy dostęp. Tutaj było to trudne do wykonania, stąd zapewne decyzja o dobudowaniu budynku mieszczącego salę zabaw do pawilonu po stronie żeńskiej, w sąsiedztwie budynku administracji.

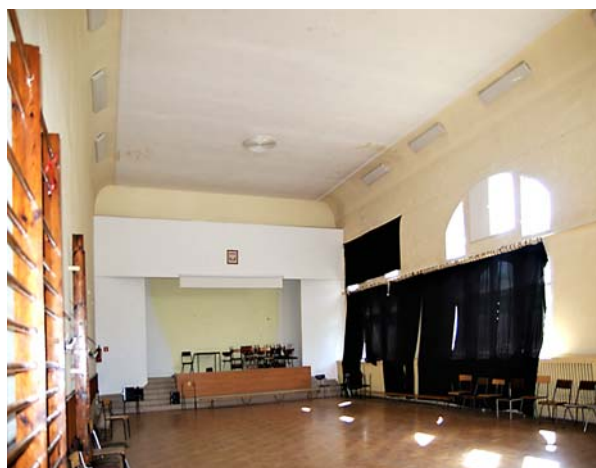
Ryc. 16. Szpital w Świeciu, zdjęcie sali, fot. autor

Fig. 16. Hospital in Świecie, photo of the room, photo author

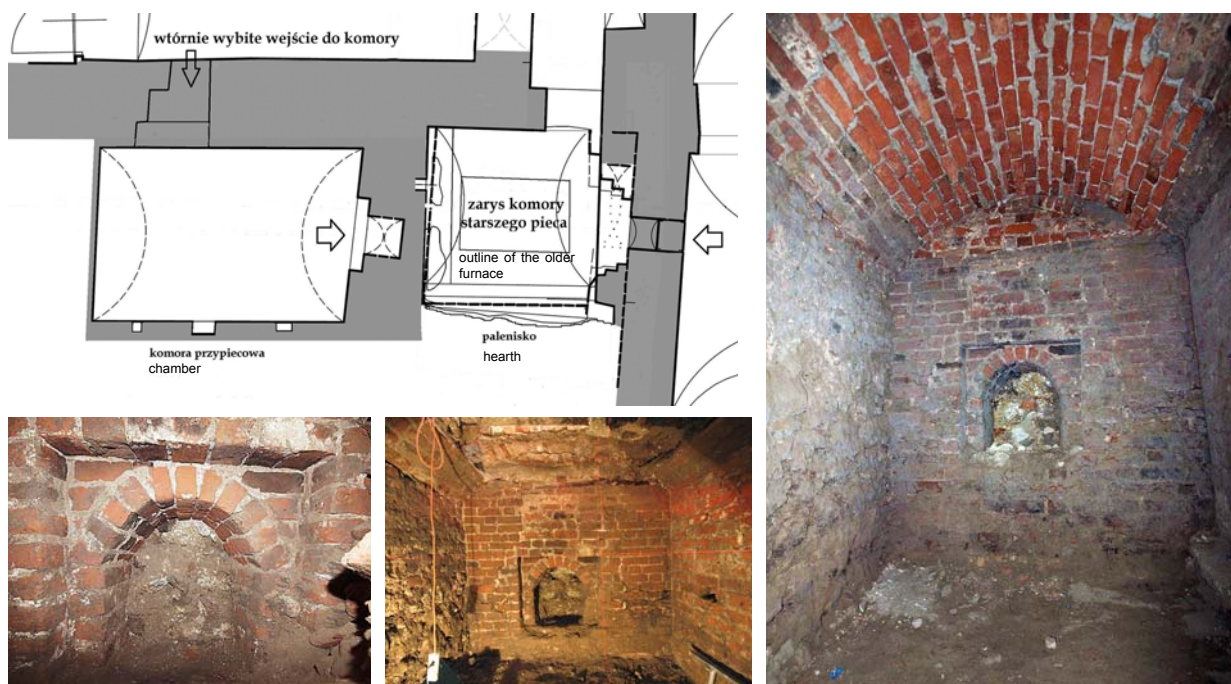
Ryc. 1. Mogiła, opactwo cystersów, piec pod помещением przeoratu: plan komory przypiecowej i właściwego pieca; wnętrze komory przypiecowej ze ścianą czołową pieca i włotem do komory paleńiska, fot. A. Bojęś-Białasik

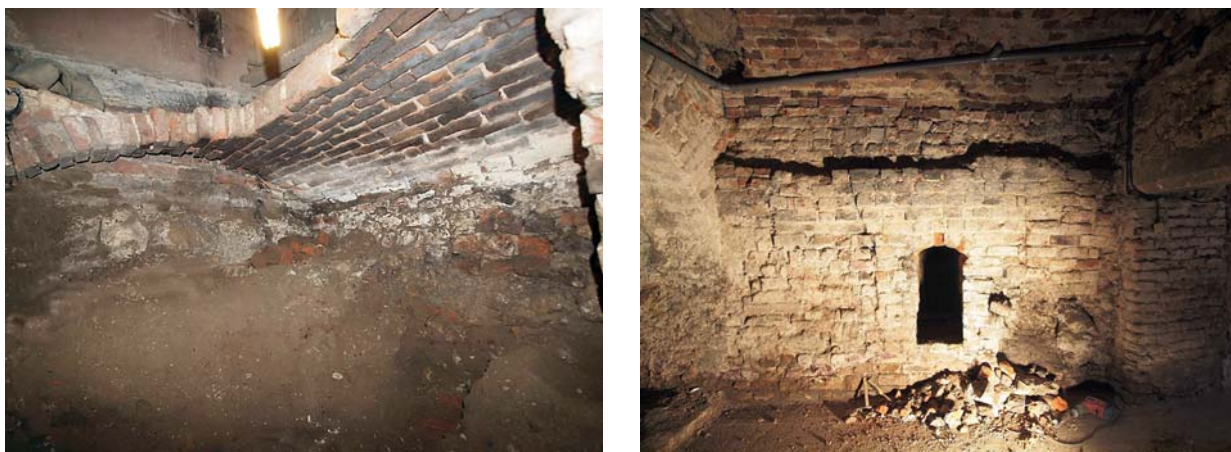
Ryc. 2. Relikt okopconego sklepienia paleńiska pieca i nowy włot do komory paleńiskowej, wybity po obróceniu ciągu technologicznego pieca, A. Bojęś-Białasik

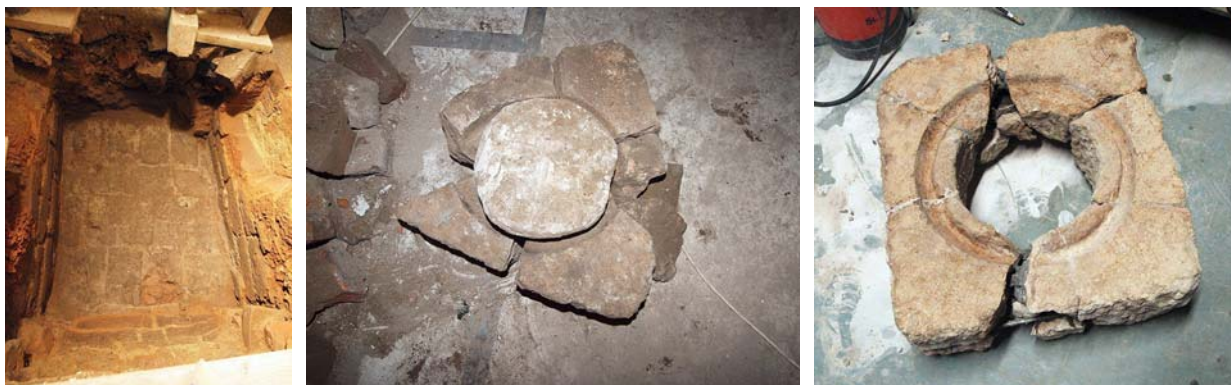
Ryc. 3. Relikt paleńiska starszego pieca, odkryty poniżej dna pieca z XV w. i fragmenty kamiennej płyty wylotu gorącego powietrza z zatyką, znalezione w zasypie pieca podczas eksploracji i zrekonstruowane, fot. A. Bojęś-Białasik

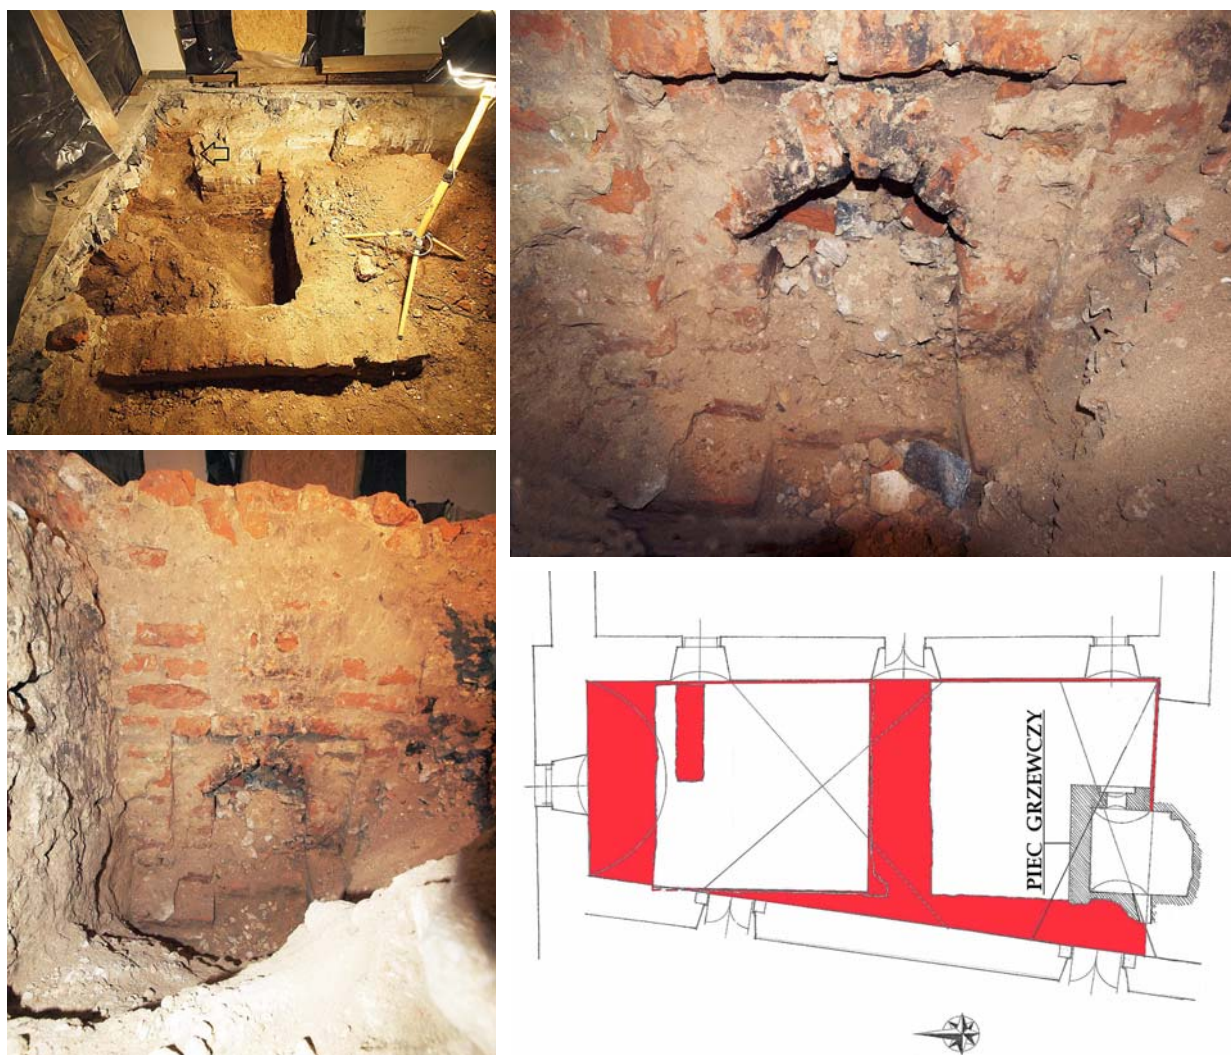
Ryc. 4. Imbramowice, klasztor norbertanek; obecny plan kaplicy z piecem odkrytym w narożniku (na czerwono oznaczono układ starszych murów średniowiecznych); odsłonięte korony murów pieca (strzałką oznaczono wlot do komina) oraz ściana czołowa z wlotem do dawnego paleniska, fot. A. Bojęś-Białasik

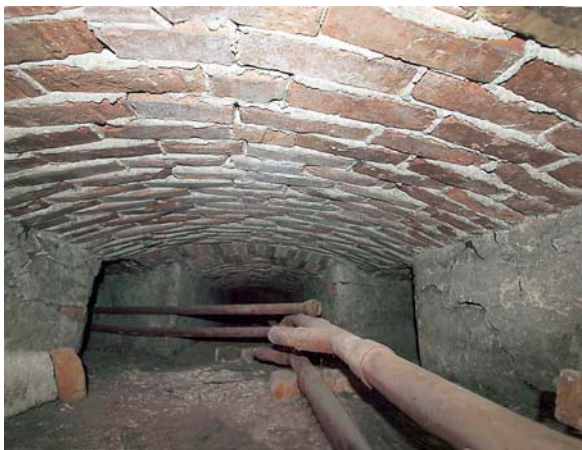
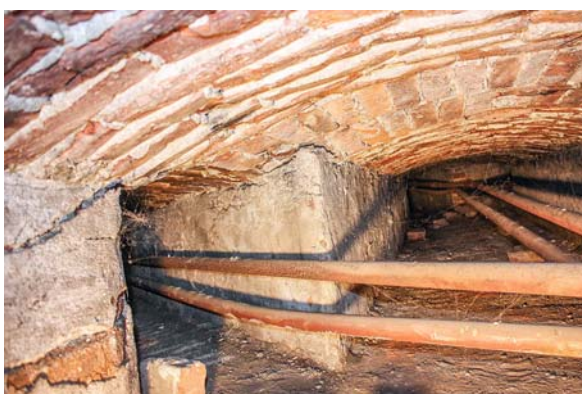
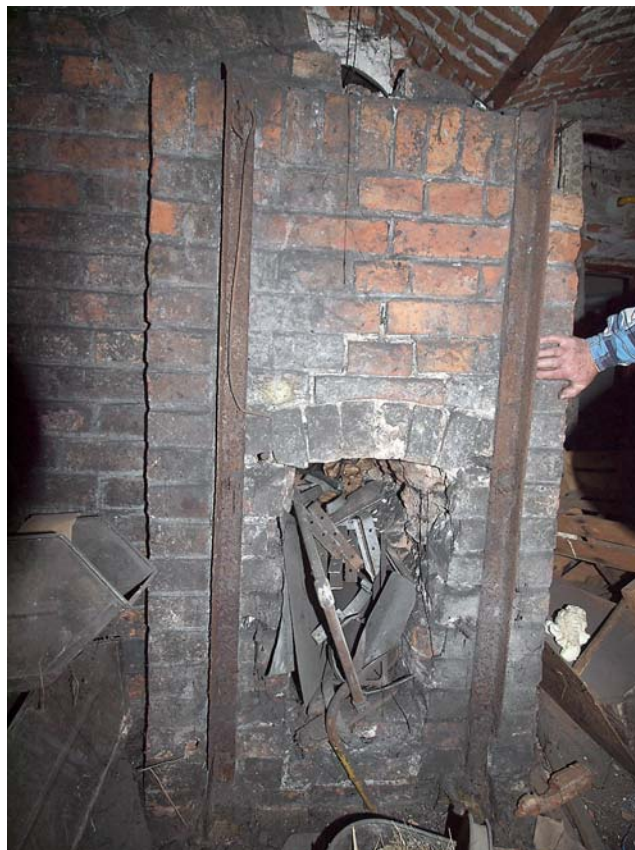
Ryc. 5. Klasztor karmelitanek bosych w Krakowie; widok wnętrza kanałów grzewczych pod kościołem oraz relikwii żeliwno-ceglanego pieca grzewczego, fot. A. Bojęś-Białasik

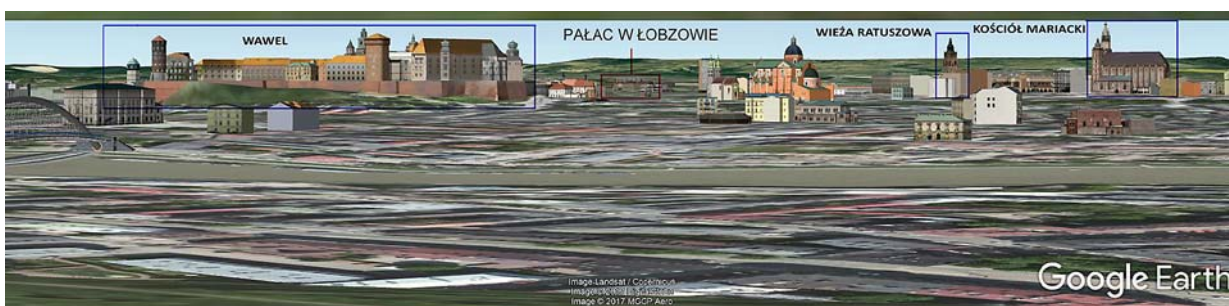
Ryc. 3. Widok z okolicy dzisiejszego kościoła św. Benedykta na Kraków pokazany na modelu cyfrowym z uwzględnieniem topografii terenu i proporcji budynków, wraz z zaznaczonymi obiektami uwzględnionymi w analizie, autorzy: Piotr Pikulski, Maksymilian Szpyt, źródło: earth.google.com, stan z dnia 21.10.2017

Fig. 3 View from the vicinity of the present-day church of St. Benedict towards Krakow shown on a digital model taking into account the lay of the land and proportions of buildings, with marked landmarks mentioned in the analysis, authors: Piotr Pikulski, Maksymilian Szpyt, source: earth.google.com, state on 21.10.2017

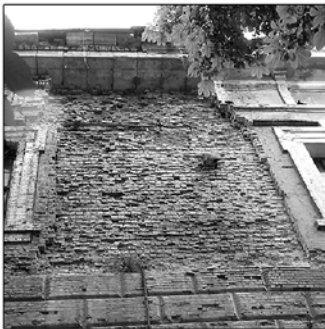
Coursed masonry of red brick of the 19th century (Mystetskyi Arsenal)

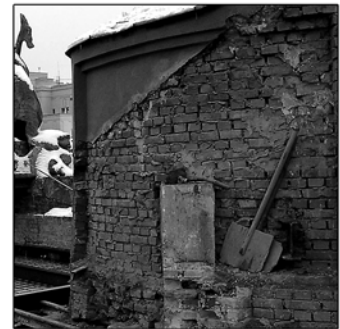
Coursed brick masonry of the early 20th century (The House with Chimaeras)

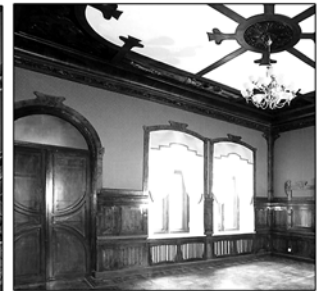
Fig. 2. Types of foundations, walls and interiors

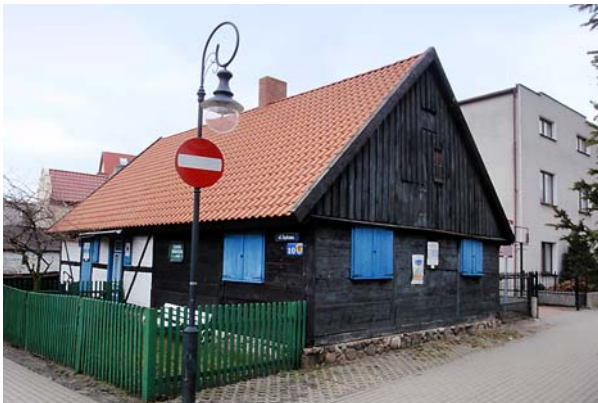
Ryc. 1. Dom rybaka w Jastarni (fot. P.M. Pogodziński)
 Fig. 1. Fisherman's house in Jastarnia (photo P.M. Pogodziński)

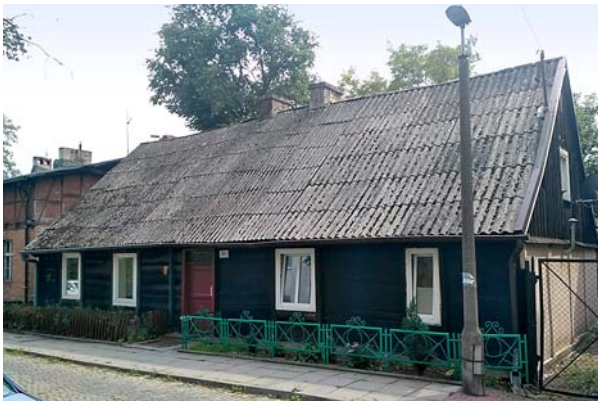
Ryc. 2. Toruń, dom przy ul. Rybaki (fot. P.M. Pogodziński)
 Fig. 2. Toruń, house in Rybaki Street (photo P.M. Pogodziński)

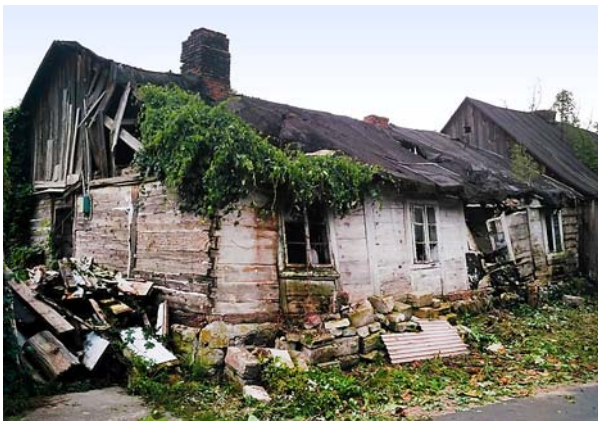
Ryc. 3. Czerwińsk nad Wisłą, dom przy ul. Kościuszki (fot. P.M. Pogodziński)
 Fig. 3. Czerwińsk on the Vistula, house in Kosciuszko Street (photo P.M. Pogodziński)

iz „cały port był zastawiony”. Mieszkańcy podkreślali, że materiał z berlinek był materiałem budowlanym cennym i poszukiwanym. Obecnie w Czerwińsku można jeszcze zobaczyć kilka obiektów zbudowanych z tych materiałów. Największy i najstarszy budynek znajduje się przy ul. Kościuszki. Według relacji mieszkańców ma on nawet 150 lat. Obiekt ten jest opuszczony, nie jest objęty ochroną konserwatorską i obecnie ulega postępującej degradacji (ryc. 3 i 4). W wielu innych przypadkach ściany wykonane z klepek poszycia zostały zakryte przez różnego rodzaju zabudowy elewacji, m.in. tynk, siding (ryc. 4). Część obiektów została rozebrana przez właścicieli, a na ich miejscu wybudowany budynki murowane. Jeszcze do niedawna w krajobrazie Czerwińska funkcjonowała duża szopa znajdująca się przy cmentarzu⁴⁰. Niestety uległa spaleni, a nie zachowała się jakkolwiek dokumentacja dotycząca tego obiektu. Należy podkreślić, że w ostatnim czasie miłośnicy Czerwińska nad Wisłą skupieni wokół stowarzyszenia Nasz Czerwińsk realizują różnego rodzaju projekty, których celem jest dokumentowanie i promowanie dziedzictwa tego wyjątkowego miejsca nad Wisłą.

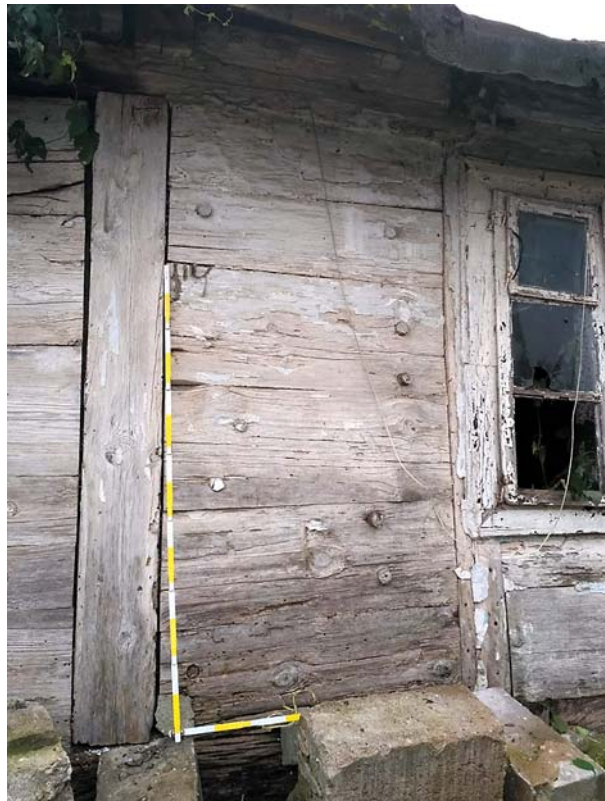
Ryc. 4. Czerwińsk nad Wisłą, dom przy ul. Kościuszki. Widoczne charakterystyczne kolki montażowe stosowane w szkutnictwie (fot. P.M. Pogodziński)
 Fig. 4. Czerwińsk on the Vistula, house n Kosciuszko Street. Characteristic mounting pegs used in boat building are visible. (photo P.M. Pogodziński)

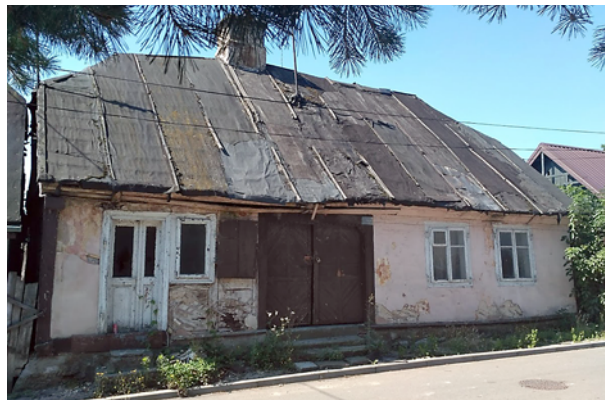
Ryc. 5. Czerwińsk nad Wisłą, dom przy ul. Klasztornej (fot. P. M. Pogodziński)
 Fig. 5. Czerwińsk on the Vistula, house in Klasztornej Street (photo P. M. Pogodziński)

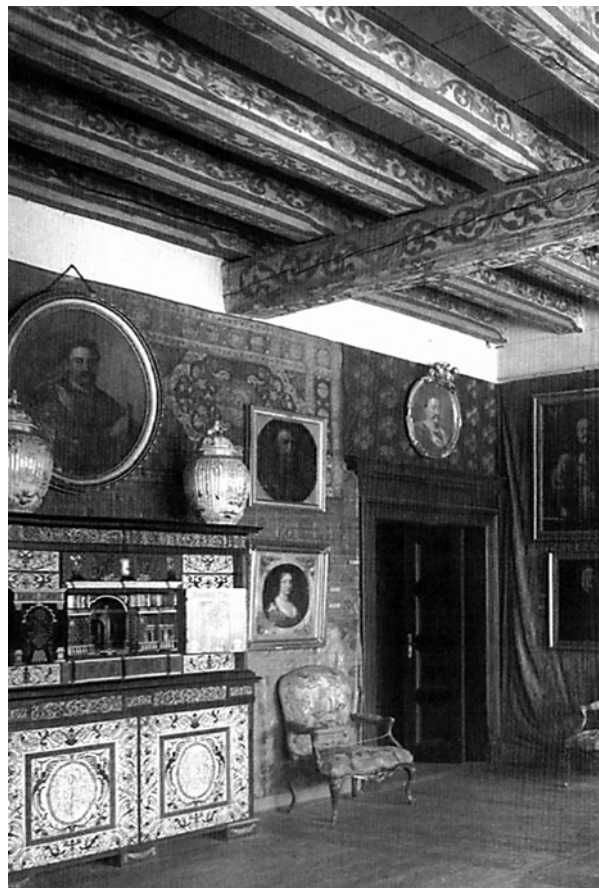
Ryc. 4. Polichromowany strop w kamienicy Baryczków, fot. Józef Kościeszka-Jaworski, źródło: M. Popiołek, *Od kamienicy do muzeum...*, il. 11

Fig. 4. Polychrome ceiling in the Baryczka tenement house, photo: Józef Kościeszka-Jaworski, source: M. Popiołek, *Od kamienicy do muzeum...*, Fig. 11

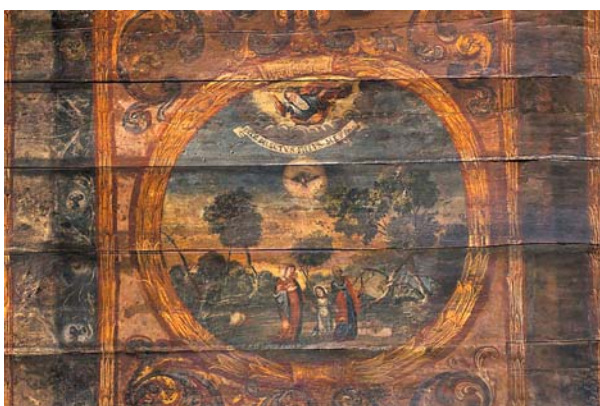
Ryc. 7. Strop polichromowany w Muzeum Warszawy, źródło: A. Zalewska „Trzy stropy polichromowane w kamienicy Kleinpoldowskiej...”, Sulejówek 2013
 Fig. 7. *Polychrome ceiling in the Museum of Warsaw*, source: A. Zalewska „Trzy stropy polichromowane w kamienicy Kleinpoldowskiej...”, Sulejówek 2013

The Museum served its educational function for 50 years, but finally the building infrastructure wore out and it appeared that the object did not meet the contemporary demands of museum units. Earlier the status of a monument had significantly changed. Primarily, its inscription in the UNESCO List in 1980 added a great value to the conservation treatment carried out in the 1950s. Elements added in the course of the reconstruction of the tenement houses are examples of treatment which resulted in their inscription in the World Heritage List, even against the doctrine recorded in the Charter of Venice. Żaryn's conservation treatment had to be acknowledged as the value consistent with the preserved authentic fragments. The first conservation treatment in the cellars was conducted in the years 2011–2014. Our designing team was asked to join the leading unit, namely the experienced construction office supervised by dr Stanisław Karczmarczyk and dr Wiesław Bereza. Before we joined the project, we had already had the project of conservation and restoration work prepared by Janusz Mroz and Kamila Wojtowicz, as well as the programme of conservation work "Three polychrome floors in the Kleinpold tenement house...", prepared by the team of Agnieszka Zalewska. We identified the problem and submitted a consistent vision to the investor for evaluation (fig. 7).

skich „Trzy stropy polichromowane w kamienicy Klempoldowskiej...”, opracowanym przez zespół Agnieszki Zalewskiej. Rozpoznaliśmy problem i poddaliśmy spójną wizję pod ocenę inwestora (ryc. 7).

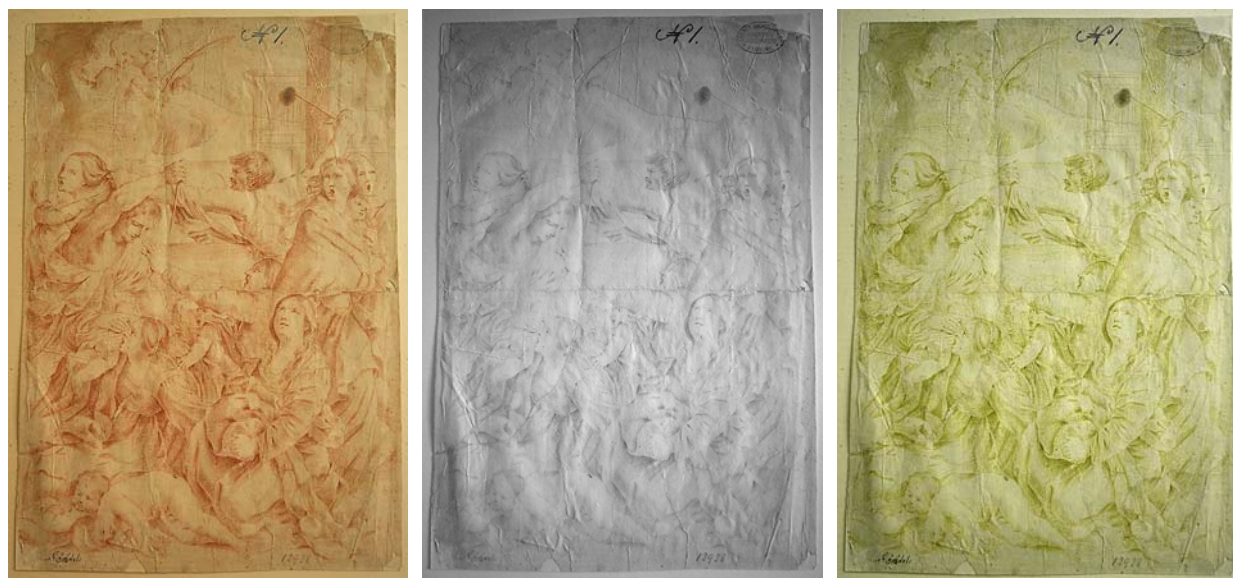
Ryc. 1–3. S. Czechowicz, *Rzeź niewiniątek* (Muzeum UJ). Widok w świetle rozproszonym, w bliskiej podczerwieni oraz technice „fałszywych kolorów”

Fig. 1–3. S. Czechowicz, *Massacre of the Innocents* (Museum UJ). View in dispersed light, the near-infrared and the “false colours” technology

Seven sketches made with a tool drawing red lines were examined. Those were: *Crowning of the Virgin Mary*, *St. Ignatius of Loyola praying at the altar*, *Apotheosis of the Old Testament*, *Massacre of the Innocents*, *St. Bartholomew*, *St. Jacob* and a sketch representing a study of an angel for a painting of *St. Stanisław Kostka* in Poznań – the head of the saint and a sketch of his hands. Their analysis in the near infrared (IR) showed a drawing in lighter colour, sometimes almost unnoticeable line, which is related to the poor absorption of infrared radiation by pigments of the drawing tool. Depending on the intensity of the lines and the density of strokes, the drawing was more or less visible in the infrared or the “false colours” technique (fig. 1–3). In turn, the “false colours” technique in the case of the analysed works revealed the change of red colour to a yellow colour with a greenish hue (fig. 3). In this technique red inorganic pigments turn into various shades of yellow. The characteristic green hue of yellow suggests the presence of iron-ore pigments. It was confirmed by the Raman analysis and the elemental analysis of the drawings. In the spectrum registered for the red crayon in the sketch representing *Massacre of the Innocents* it was found

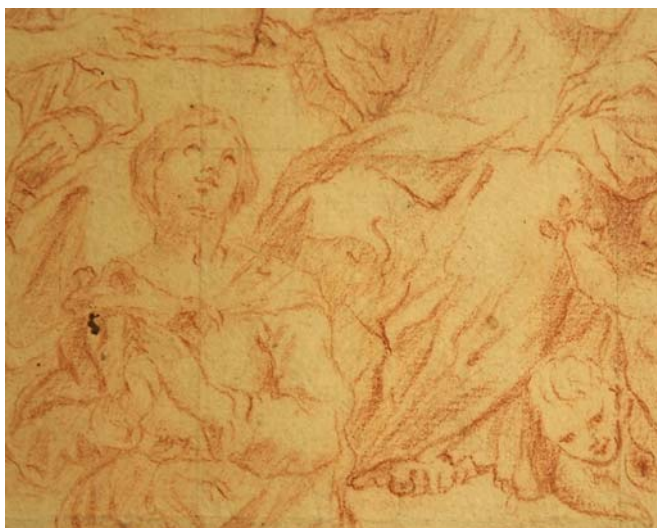
Ryc. 4. S. Czechowicz, *Koronacja Najświętszej Marii Panny* (fragment) (MNW). Wyniki badań metodą spektroskopii fluorescencji rentgenowskiej (XRF) wykazały obok żelaza podniesiony poziom arsenu (As), co wskazuje na zanieczyszczenie ziemi żelazistych użytych do wykonania czerwonej, żelazowej kredki

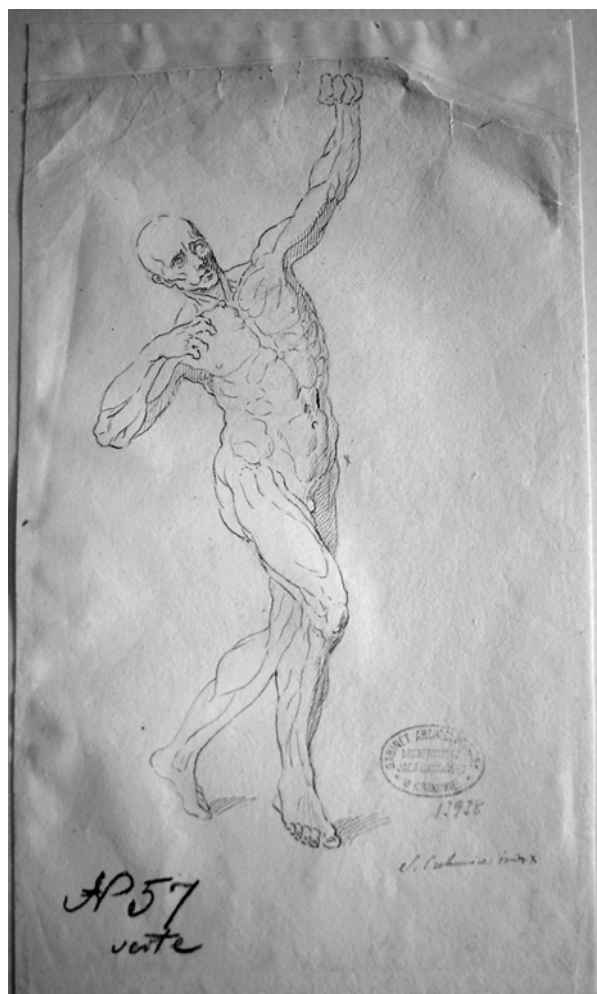
Ryc. 5, 6. S. Czechowicz, Akt męski (170/II) (MUJ). Fotografie w świetle rozproszonym i w bliskiej podczerwieni
Fig. 5, 6. S. Czechowicz, Male nude (170/II) (MUJ). Photographs in dispersed light and near infrared

Raman analyses were carried out on 6 drawings made in ink. They were studies of feet in sandals, a male nude back and a male nude (170/II – fig. 5) from the collection of the Museum UJ, as well as the works from the NMK: *Group of monks praying at the cross*, *Blessed Wincenty Kadłubek* and a sketch *Allegory*.

The infrared analyses of drawings made using sepia show lightened strokes; the darker tone of drawings captured in reflectograms suggests the use of bistre or another carbon-based black (fig. 6).

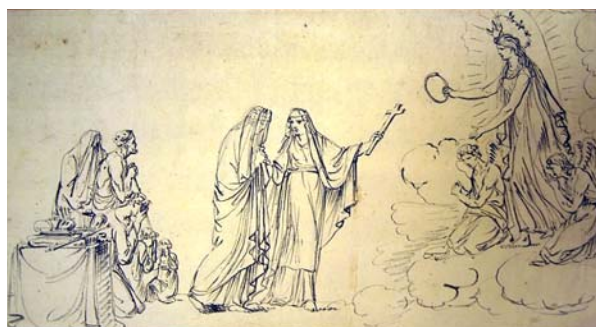
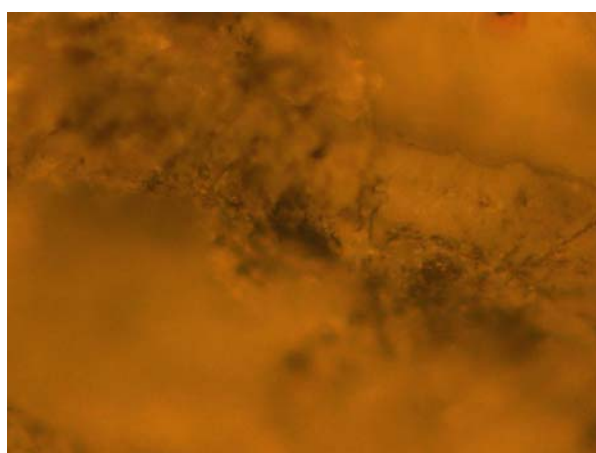
Ryc. 9. Fr. Smuglewicz (?), *Alegoria* (MNK). Badania metodą spektroskopii Ramana. Wyniki badań linii rysunku wykonanej czarnym tuszem. Obecność pasm: 1605 oraz 1319 cm^{-1} oraz brak pasma około 2650 cm^{-1} świadczą o węglu amorficznym
