WIADOMOŚCI KONSERWATORSKIE

JOURNAL OF HERITAGE CONSERVATION

„NOWA” SIEDZIBA ZIEMIAŃSKA –
GRUNTOWNA PRZEBUDOWA CZY BUDOWA?
STUDIA NAD IDENTYFIKACJĄ
I DATOWANIEM DWORÓW I PAŁACÓW
W WIELKOPOLSCE

“NEW” SEATS OF LANDED GENTRY – REMODELLING
OR A NEW CONSTRUCTION?
STUDIES ON THE IDENTIFICATION
AND DATING OF MANORS
IN GREATER POLAND

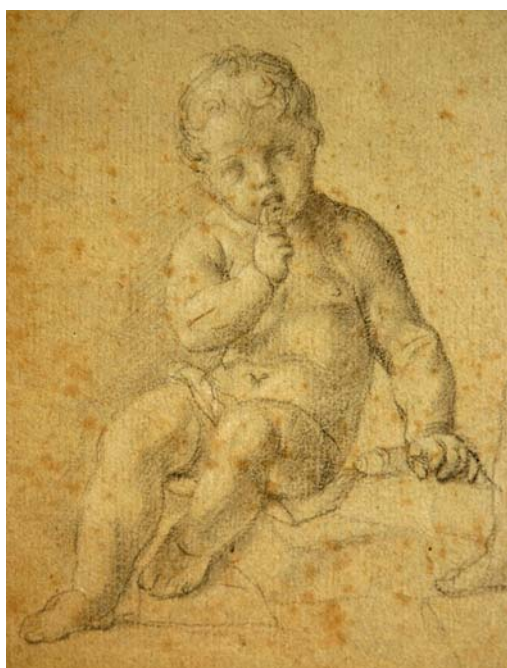
Ryc. 10. S. Czechowicz, *Studium dziecka i stóp; verso: studium głowy Madonny, i dwa studia leżącego dziecka* (fragment) (MNW). Rysunek wykonany ciemnym narzędziem ze światłami nakładanymi bielą. Badania XRF wykazały, że białe bliki artysta wprowadzał czystą kredą (CaCO_3). W tabeli podano względne natężenia linii charakterystycznych pierwiastków

Fig. 10. S. Czechowicz, *Study of a child and feet; verso: study of the head of the Madonna, and two studies of a child lying down* (fragment) (NMW). The drawing was made in a dark medium with lights added in white. XRF research showed that the artist made the white reflections in pure chalk (CaCO_3). The table shows relative intensity of lines of characteristic elements

Eight drawings were made with a tool that left dark strokes. They were the pieces from the Jagiellonian University Museum collection: a study of the figure of Christ for *The Crucifixion*, three drawings most probably depicting a prophet, a sketch of an angel with folded hands and a raised head, kneeling on one knee, *Study of a figure*, as well as a drawing from the NMW collection – *Study of a child and feet; verso: study of the head of the Madonna and two studies of a child lying down*. The analysis of dark lines in those works using the X-ray fluorescence spectroscopy did not show significant differences in the signal obtained for the paper base and the drawing lines, which indicates the use of an organic substance. On the other hand, analyses of white reflections revealed the presence of calcium (Ca), which indicates that the artist introduced them using pure chalk (CaCO_3) in both works (fig. 10).
