# WIADOMOŚCI KONSERWATORSKIE

JOURNAL OF HERITAGE CONSERVATION

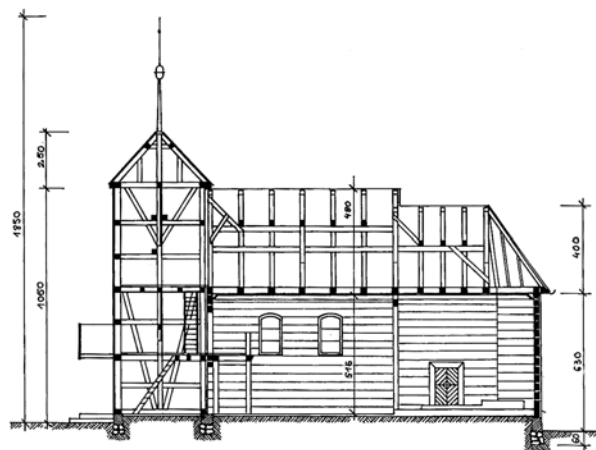
Ryc. 7. Przekrój podłużny przez kościół pw. św. Józefa w Kicinie  
*Fig. 7. Longitudinal section of St. Joseph Church in Kicin*

Repair of floor beams included removal of damaged wood by hewing and profiling the remained healthy fragments of beams, so that the losses could be filled with planks and barks with length equal to the beam length. New wood was glued to cores of the old beams by epoxy adhesive and additionally secured by screws. Surfaces of reconstructed beams were smoothed and fitting colours were chosen. The final effect of the restoration is presented in fig. 8. These works required much care. The fragment of the attic floor after repair of beams and other damage is shown in fig. 9.

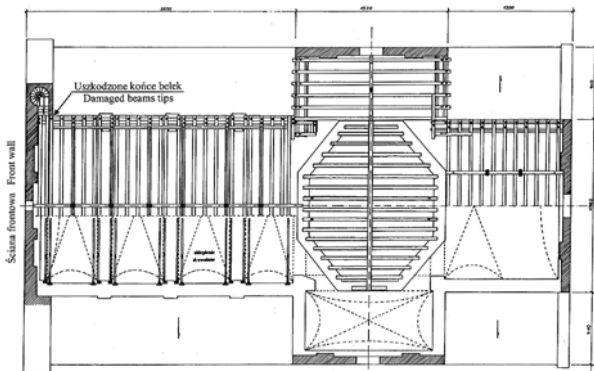
One of tasks within the wide scope of repair works carried out on the roof structure of Parish Church in Poznań was reconstruction of support tips of two floor beams located along the front wall – fig. 10.

Ryc. 10. Rzut belkowania stropu poddasza w kościele farnym w Poznaniu

Fig. 10. Plan view of attic floor beams in Parish Church in Poznań

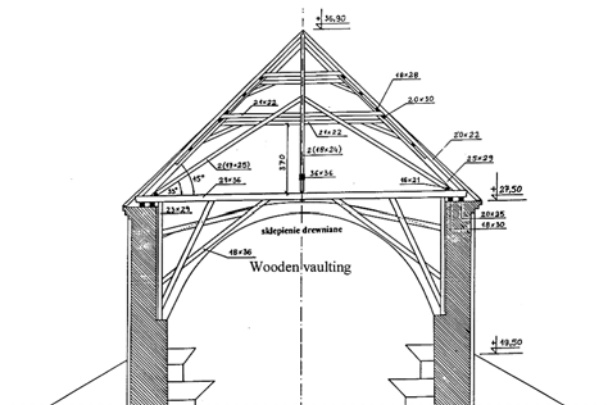
The treated beams have 29 cm × 36 cm cross-section and length of about 17.6 m. They are supported at sleepers laid on walls, wooden columns at the aisle walls and at 4 braces at their span. At the midpoints they are hanging at the hanger system running along the aisle (fig. 11).

Ryc. 11. Przekrój poprzeczny przez nawę główną kościoła farnego w Poznaniu

Fig. 11. Section across the principal aisle of Parish Church in Poznań

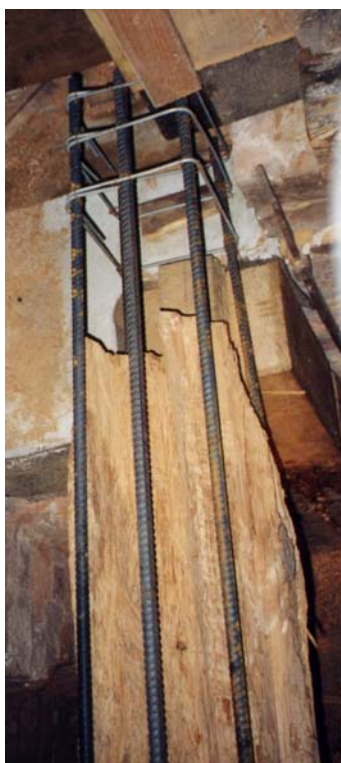
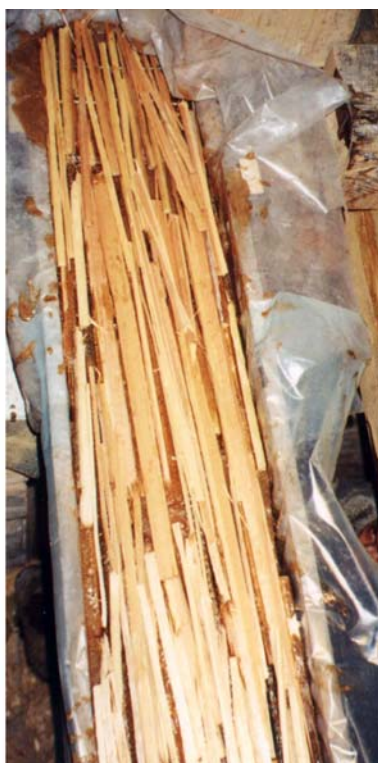
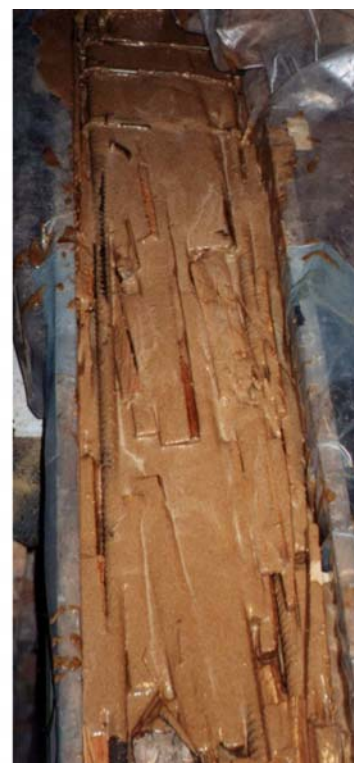
Ryc. 13. Wzmocnienie strefy podporowej belki 1 z ryc. 12 za pomocą prętów stalowych i odtworzenie przekroju drewna drzazgami drewnianymi spojonymi masą złożoną z żywicy epoksydowej i pyłu drzewnego

Fig. 13. Reinforcing of support section of Beam 1 from fig. 12 by means of steel bars and restoring wooden cross-section by wooden splinters bound by mass of epoxy resin and wood dust

The tip of Beam 1 was restored in several stages. First, destroyed fragments of wood were removed by hewing and proofing against mould, fungi and insects was carried out using solvent preparations without oily substances. All irregular healthy fragments of wood were

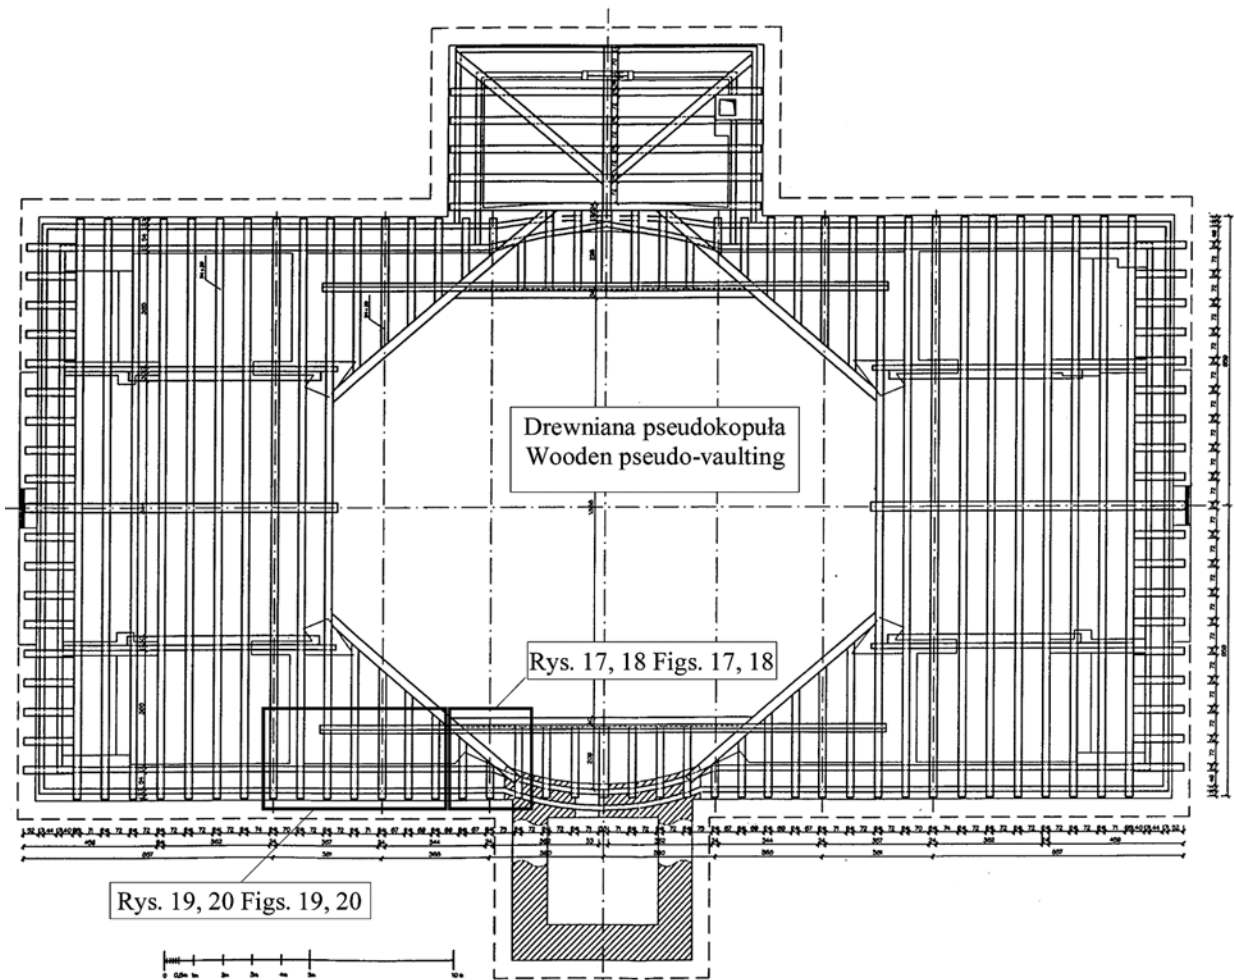
There are three different structural systems in the attic of All Saints Church in Poznań. The main roof trusses are located in the central part of the church. A pseudo-vaulting is hanging under them. The sides of the building are covered with beam attic floor – figs. 15, 16.

Due to damage to roof covering, which took place during many years of service, some structural elements of roof trusses and attic floor suffered a long-term action of moisture. This was the reason for wood destruction by mould, fungi and insects. A joint under the valley rafter at the tower indicated in fig. 15 and presented in fig. 17 is a good example.

In the neighbouring zone of the floor indicated in fig. 15 house fungus action was revealed. It led to a dangerous destruction of floor beams tips as well as

Ryc. 15. Rzut belkowania stropu poddasza w kościele pw. Wszystkich Świętych w Poznaniu  
 Fig. 15. Plan view of beams system of attic floor in All Saints Church in Poznań

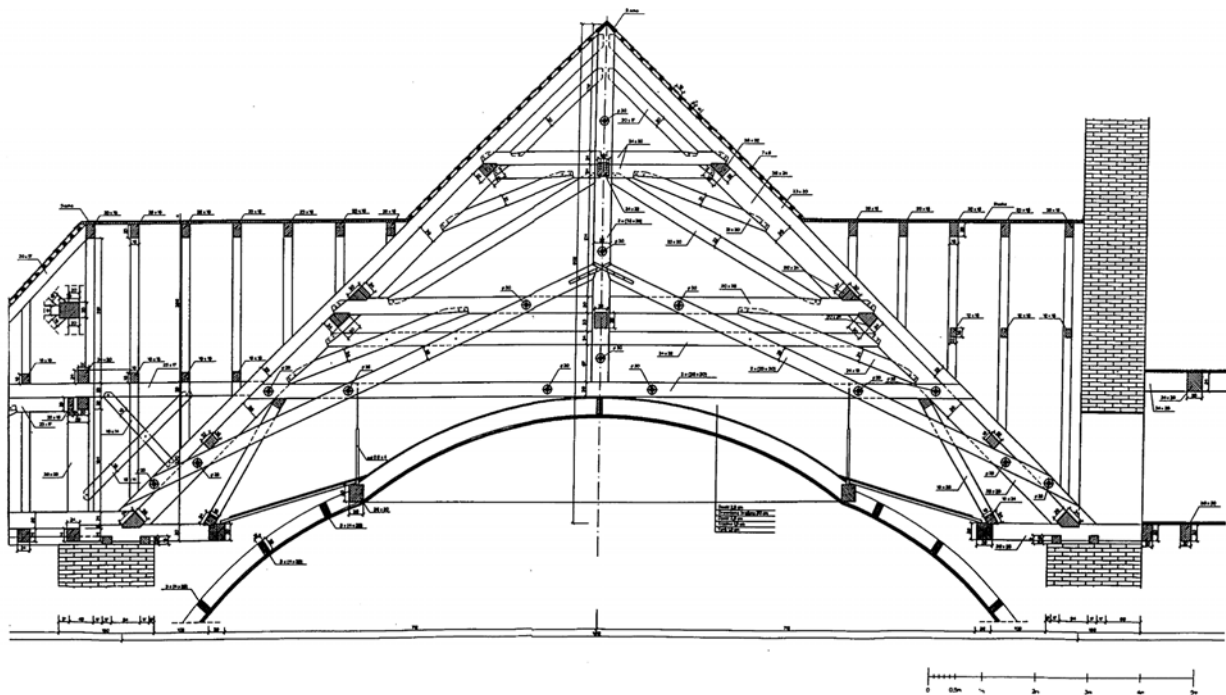
Ryc. 16. Wiązary dachowy i przekrój przez pseudokopułę w kościele pw. Wszystkich Świętych w Poznaniu  
 Fig. 16. Roof truss and pseudo-dome section in All Saints Church in Poznań

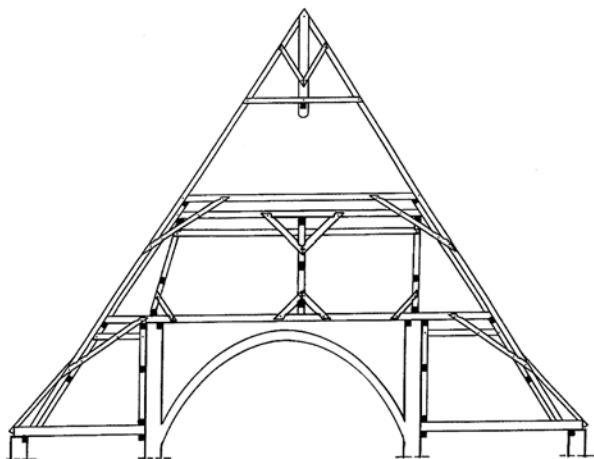
The main truss over the aisle of St. Adalbert Church in Poznań is presented in fig. 23. There are elements of king-post truss, purlin truss and liegender stuhl truss.

Ryc. 23. Przekrój poprzeczny przez konstrukcję dachu w kościele pw. św. Wojciecha w Poznaniu

Fig. 23. Transverse section of roof structure in St. Adalbert Church in Poznań

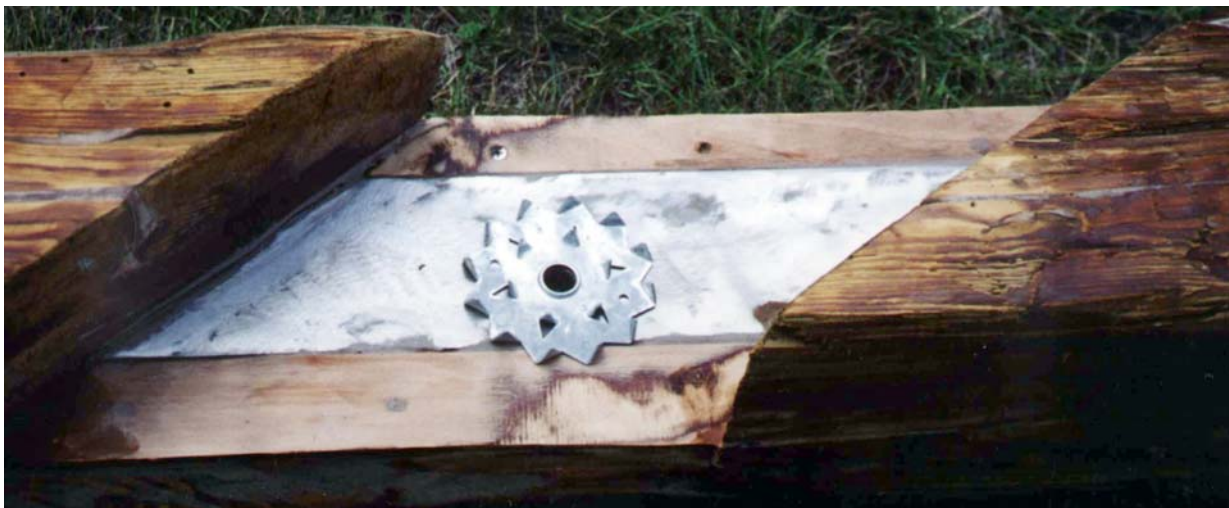
Ryc. 28. Łączenie zastrzału z konstrukcją za pomocą pierścieni zębatych  
 Fig. 28. Connection between brace and structure with toothed rings

The broken braces were reinforced by steel flats 10×100 glued into wood using epoxy adhesive. The method of reinforcing is presented in figs. 26 and 27. The better is the brace connection to the stiffened structure, the more efficient is its stiffening action. To this end the joints between the braces and the structure were reinforced by single-sided toothed rings – fig. 28. The view of the structure with a reinforced brace is presented in fig. 29.

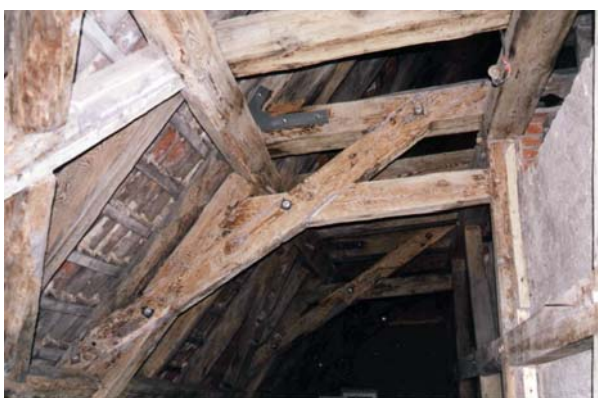
Ryc. 29. Wzmocniony zastrzał po zakończeniu montażu  
 Fig. 29. Reinforced brace after assembly

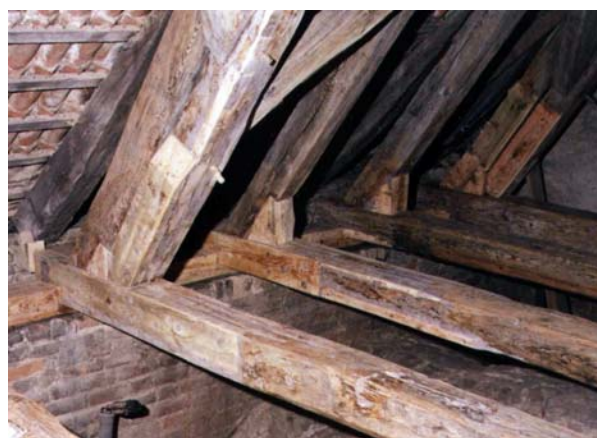
Ryc. 31. Zrekonstruowane węzły podporowe – widok z lewej  
 Fig. 31. Restored support joints – left-side view

Besides the above mentioned repair of broken braces, St Adalbert Church in Poznań required an extensive repair of floor beams and support sections in side aisles. For instance, fig. 30 presents a destroyed floor beam tip in a main truss. This beam and an adjacent one had the destroyed tips replaced using finger joints with steel plates – figs. 31, 32. Ground beams were restored, too.

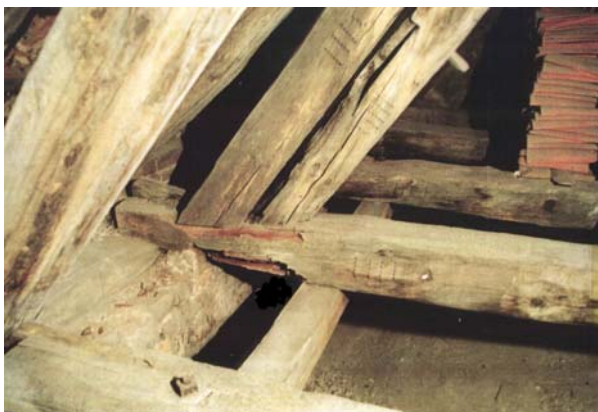
Ryc. 30. Zniszczona belka stropowa w węźle podporowym wiązara pełnego  
 Fig. 30. Destroyed floor beam at the support joint of the main truss

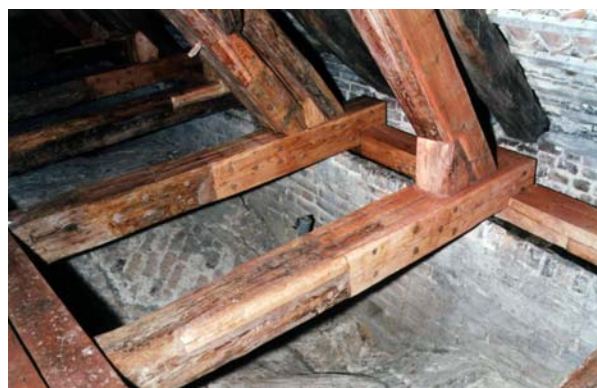
Ryc. 32. Zrekonstruowane węzły podporowe – widok z prawej  
 Fig. 32. Restored support joints – right-side view
